**รายงานการติดตามตรวจสอบคุณภาพน้ำ**  
**ลุ่มน้ำภาคใต้ฝั่งตะวันออก ลุ่มน้ำทะเลสาบสงขลา และลุ่มน้ำปัตตานี**  
**ครั้งที่ 1 ปีงบประมาณ พ.ศ. 2563**

สำนักงานสิ่งแวดล้อมภาคที่ 16 (สงขลา) ดำเนินการติดตามตรวจสอบคุณภาพน้ำแหล่งน้ำผิวดินในพื้นที่จังหวัดสงขลา ปัตตานี ยะลา และนราธิวาส ได้แก่ ลุ่มน้ำภาคใต้ฝั่งตะวันออก ลุ่มน้ำทะเลสาบสงขลา และลุ่มน้ำปัตตานี ครั้งที่ 1 ปีงบประมาณ พ.ศ.2563 รวม 38 จุดตรวจวัด มีจุดตรวจวัดในแต่ละลุ่มน้ำ ดังนี้

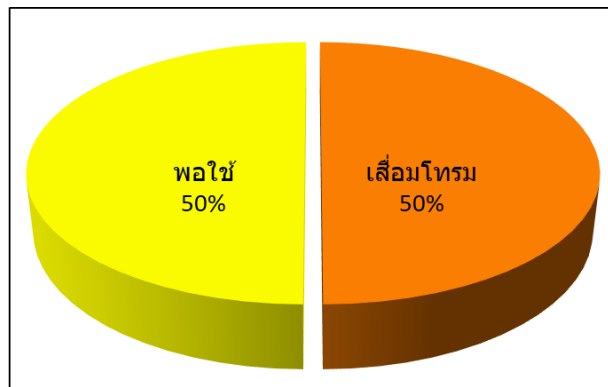
เก็บตัวอย่างน้ำระหว่างวันที่ 9 - 17 ธันวาคม 2562 ผลการประเมินดัชนีคุณภาพน้ำแหล่งน้ำผิวดิน (Water Quality Index : WQI) ใน 6 แหล่งน้ำ มีคุณภาพโดยรวมอยู่ในเกณฑ์พอใช้ และเกณฑ์เสื่อมโทรม ร้อยละ 50 เท่ากัน (รูปที่ 1) แหล่งน้ำที่มีคุณภาพโดยรวมอยู่ในเกณฑ์พอใช้ ได้แก่ แม่น้ำสายบุรี ทะเลสาบสงขลาและแม่น้ำปัตตานี แหล่งน้ำที่มีคุณภาพโดยรวมอยู่ในเกณฑ์เสื่อมโทรม ได้แก่ แม่น้ำโก-ลก แม่น้ำบางนรา และคลองอู่ตะเภา

รูปที่ 1 สถานการณ์คุณภาพน้ำลุ่มน้ำภาคใต้ฝั่งตะวันออก ลุ่มน้ำทะเลสาบสงขลา และลุ่มน้ำปัตตานี ครั้งที่ 1 ปีงบประมาณ พ.ศ. 2563

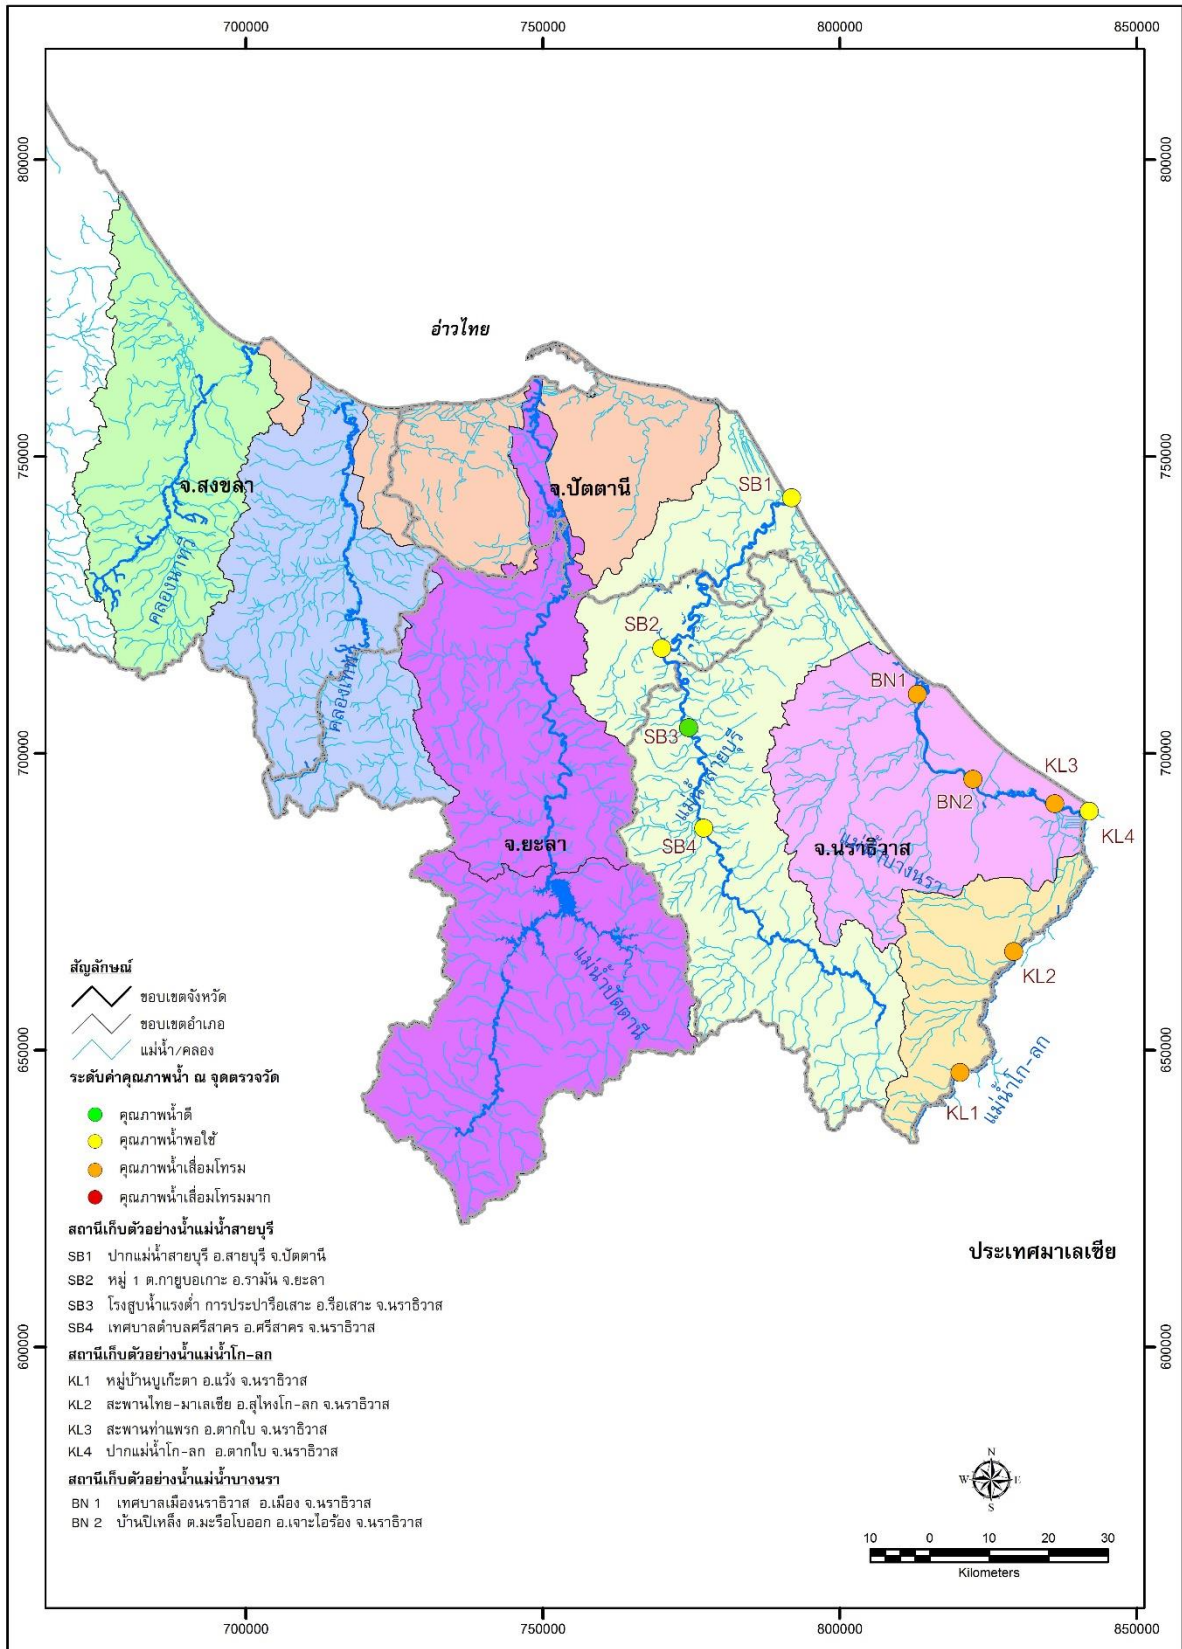
คุณภาพน้ำแม่น้ำสายบุรี โดยรวมอยู่ในเกณฑ์พอใช้ มีสัดส่วนคุณภาพน้ำอยู่ในเกณฑ์ดี และพอใช้ ร้อยละ 25 และ 75 ตามลำดับ *บริเวณที่คุณภาพน้ำอยู่ในเกณฑ์ดี* คือ โรงสูบน้ำแรงต่ำการประปาเรือเสาะ (SB3) สำหรับ *บริเวณที่คุณภาพน้ำอยู่ในเกณฑ์พอใช้* ได้แก่ บริเวณปากแม่น้ำสายบุรี (SB1) หมู่ 1 ต.กาญจนาภิเษก (SB2) และเทศบาลตำบลศรีสาคร (SB4) (รูปที่ 2)

คุณภาพน้ำแม่น้ำโก-ลก โดยรวมอยู่ในเกณฑ์เสื่อมโทรม มีสัดส่วนคุณภาพน้ำอยู่ในเกณฑ์พอใช้ และเสื่อมโทรมร้อยละ 75 และ 25 ตามลำดับ *บริเวณที่คุณภาพน้ำอยู่ในเกณฑ์พอใช้* คือ ปากแม่น้ำโก-ลก (KL4) *บริเวณที่มีคุณภาพน้ำอยู่ในเกณฑ์เสื่อมโทรม* ได้แก่ หมู่บ้านบูกะตา (KL1) สะพานไทย-มาเลเซีย (KL2) และสะพานท่าแพรก (KL3) (รูปที่ 2)

พารามิเตอร์สำคัญที่บ่งชี้ถึงปัญหาคุณภาพน้ำ คือ แบคทีเรียกลุ่มฟีคอลโคลิฟอร์ม (Fecal Coliform Bacteria : FCB) แบคทีเรียกลุ่มโคลิฟอร์ม (Total Coliform Bacteria : TCB) และออกซิเจนละลาย (Dissolved Oxygen : DO) คิดเป็นร้อยละ 50 25 และ 25 ตามลำดับ

- แบคทีเรียกลุ่มฟีคอลโคลิฟอร์ม พบการปนเปื้อนสูงบริเวณหมู่บ้านบูกะตา (KL1) และสะพานไทย-มาเลเซีย (KL2)
- แบคทีเรียกลุ่มโคลิฟอร์ม พบการปนเปื้อนสูงบริเวณ สะพานไทย-มาเลเซีย (KL2)
- ออกซิเจนละลาย พบมีค่าต่ำบริเวณ สะพานท่าแพรก (KL3)

คุณภาพน้ำแม่น้ำบางนราโดยรวมอยู่ในเกณฑ์เสื่อมโทรม *โดยมีคุณภาพน้ำอยู่ในเกณฑ์เสื่อมโทรม* ทั้ง 2 จุด ได้แก่ เทศบาลเมืองนราธิวาส (BN01) และ บ้านปีเหล็ง (BN02) (รูปที่ 2)

พารามิเตอร์สำคัญที่บ่งชี้ถึงปัญหาคุณภาพน้ำ แอมโมเนียไนโตรเจน (NH<sub>3</sub>-N) พบมีค่าสูง บริเวณเทศบาลเมืองนราธิวาส (BN01)

รูปที่ 2 คุณภาพน้ำแม่สายบุรี แม่บางนรา และแม่โก-ลก ครั้งที่ 1 ปีงบประมาณ พ.ศ.2563

บริเวณที่มีปัญหาคุณภาพน้ำ	สาเหตุ	แนวทางการแก้ไข
<p><b>แม่น้ำโก-ลก</b></p> <p>หมู่บ้านบูเก๊ะตา (KL1) สะพานไทย-มาเลเซีย (KL2) สะพานท่าแพรก (KL3)</p>	<p>น้ำเสียจากชุมชน น้ำเสียจากเกษตรกรรม</p>	<ul style="list-style-type: none"> <li>- รวบรวมและบำบัดน้ำเสียแบบกลุ่มอาคาร บริเวณท่อระบายน้ำและลำรางที่มีปริมาณ ความสกปรกสูง</li> <li>- รณรงค์และส่งเสริมให้ครัวเรือนริมคลองติดตั้ง ตะแกรงดักขยะ และถังดักไขมันก่อนระบาย ลงคลอง</li> <li>- เก็บกวาดขยะและกำจัดวัชพืชในลำน้ำ เพื่อลด การสะสมของเสียในแหล่งน้ำ และเพิ่ม ประสิทธิภาพการไหลของน้ำ</li> <li>- ส่งเสริมการเกษตรแบบยั่งยืน</li> </ul>
<p><b>แม่น้ำบางนรา</b></p> <p>เทศบาลเมืองนราธิวาส (BN1) บ้านปิเหล็ง (BN2)</p>	<p>น้ำเสียจากชุมชน น้ำเสียจากเกษตรกรรม</p>	<ul style="list-style-type: none"> <li>- รวบรวมและบำบัดน้ำเสียแบบกลุ่มอาคาร บริเวณท่อระบายน้ำและลำรางที่มีปริมาณ ความสกปรกสูง</li> <li>- รณรงค์และส่งเสริมให้ครัวเรือนริมคลองติดตั้ง ตะแกรงดักขยะ และถังดักไขมันก่อนระบาย ลงคลอง</li> <li>- เก็บกวาดขยะและกำจัดวัชพืชในลำน้ำ เพื่อลด การสะสมของเสียในแหล่งน้ำ และเพิ่ม ประสิทธิภาพการไหลของน้ำ</li> <li>- ส่งเสริมการเกษตรแบบยั่งยืน</li> </ul>

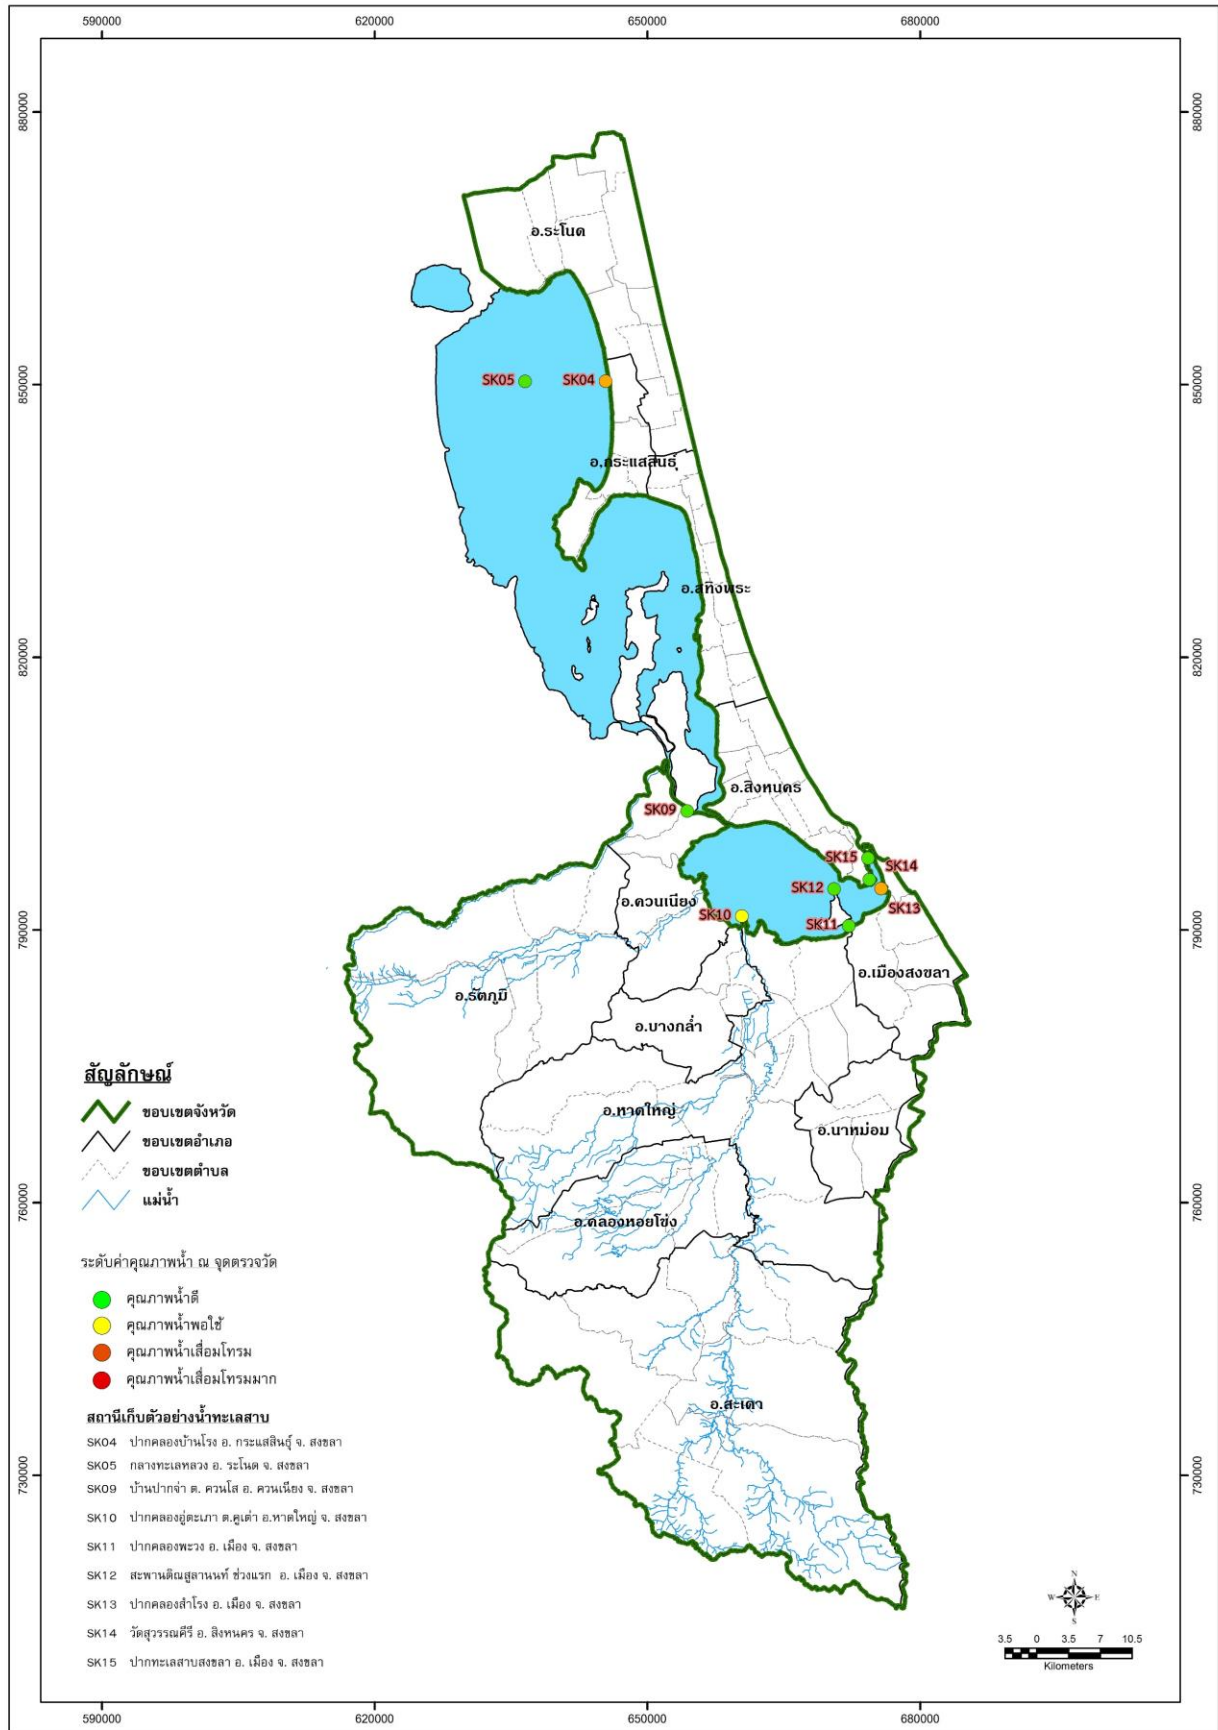
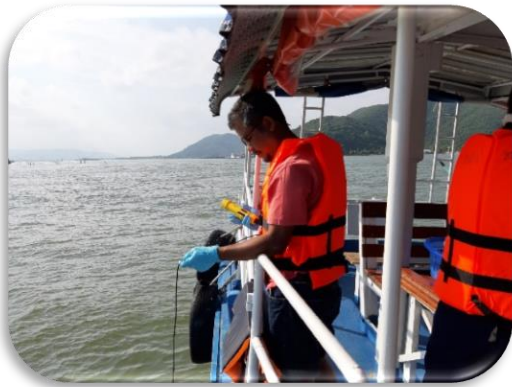
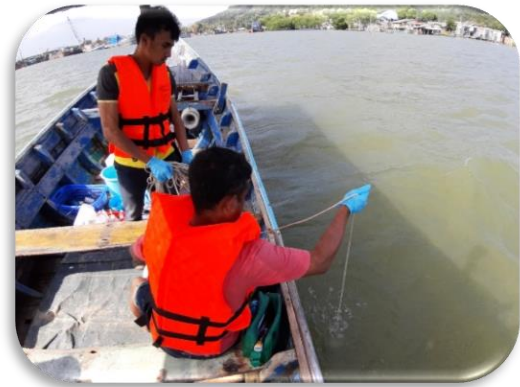
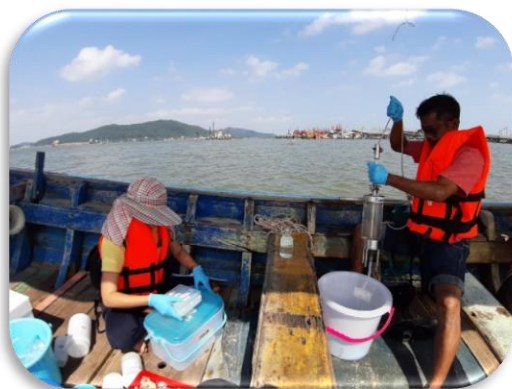
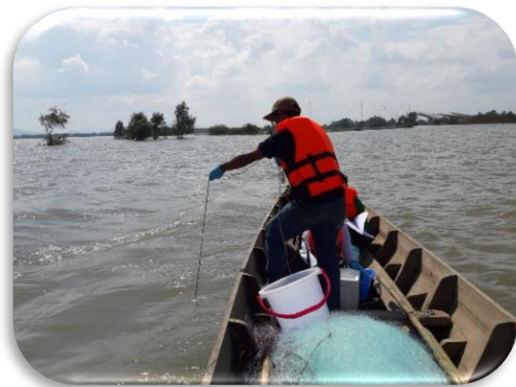
คุณภาพน้ำทะเลสาบสงขลาโดยรวมอยู่ในเกณฑ์พอใช้ โดยมีสัดส่วนคุณภาพน้ำอยู่ในเกณฑ์ดี พอใช้ และเสื่อมโทรม คิดเป็นร้อยละ 67 11 และ 22 ตามลำดับ บริเวณที่คุณภาพน้ำอยู่ในเกณฑ์ดี ได้แก่ กลางทะเลหลวง (SK05) บ้านปากจำ (SK09) ปากคลองพะวง (SK11) สะพานติณสูลานนท์ช่วงแรก (SK12) วัดสุวรรณคีรี (SK14) และปากทะเลสาบสงขลา (SK15) บริเวณที่คุณภาพน้ำอยู่ในเกณฑ์พอใช้ คือ ปากคลอง-อู่ตะเภา (SK10) บริเวณที่คุณภาพน้ำอยู่ในเกณฑ์เสื่อมโทรม ได้แก่ ปากคลองบ้านโรง (SK04) และปากคลอง-สำโรง (SK13) (รูปที่ 3)

พารามิเตอร์สำคัญที่บ่งชี้ถึงปัญหาคุณภาพน้ำ คือ ออกซิเจนละลาย พบมีค่าต่ำบริเวณปากคลองบ้านโรง (SK04)

รูปที่ 3 คุณภาพน้ำทะเลสาบสงขลา ครั้งที่ 1 ปีงบประมาณ พ.ศ. 2563

บริเวณที่มีปัญหาคุณภาพน้ำ	สาเหตุ	แนวทางการแก้ไข
<p><b>ทะเลสาบสงขลา</b></p> <p>ปากคลองบ้านโรง (SK04)</p> <p>ปากคลองสำโรง (SK13)</p>	<p>น้ำเสียจากชุมชน</p> <p>น้ำเสียจากเกษตรกรรม</p> <p>น้ำทิ้งจากโรงงานอุตสาหกรรม</p>	<ul style="list-style-type: none"> <li>- รวบรวมและบำบัดน้ำเสียแบบกลุ่มอาคาร บริเวณท่อระบายน้ำและลำรางที่มีปริมาณ ความสกปรกสูง</li> <li>- รณรงค์และส่งเสริมให้ครัวเรือนริมคลองติดตั้ง ตะแกรงดักขยะ และถังดักไขมันก่อนระบาย ลงคลอง</li> <li>- เก็บกวาดขยะและกำจัดวัชพืชในลำน้ำ เพื่อลดการ สะสมของเสียในแหล่งน้ำ และเพิ่มประสิทธิภาพการ ไหลของน้ำ</li> <li>- ส่งเสริมการใช้เทคโนโลยีสะอาดแก่โรงงาน อุตสาหกรรมและอุตสาหกรรม ชุมชนขนาดเล็ก ในพื้นที่ริมคลอง เพื่อลดปริมาณของเสีย</li> <li>- ส่งเสริมการเกษตรแบบยั่งยืน</li> </ul>
<p><b>คลองอู่ตะเภา</b></p> <p>สะพานหลังวัดห้วยคู (UT01)</p> <p>สำนักงานประปาตะเภา (UT02)</p> <p>หลังชุมชนมิตรสัมพันธ์ (UT03)</p> <p>สะพานบ้านหัวถนน (UT05)</p> <p>สะพานบ้านตะเคียนเกา (UT06)</p> <p>สะพานบ้านท่าโพธิ์ออก (UT07)</p> <p>สะพานวัดม่วงก้อง (UT08)</p> <p>สะพานบ้านพร้าว (UT09)</p> <p>สะพานทางเข้าวัดท่าแซะ (UT12)</p> <p>สะพานวัดนารังนก (UT13)</p> <p>สะพานสงขลาลา구나 (UT14)</p>	<p>น้ำเสียจากชุมชน</p> <p>น้ำทิ้งจากการเกษตร</p> <p>น้ำเสียจากโรงงานอุตสาหกรรม</p>	<ul style="list-style-type: none"> <li>- ให้องค์กรปกครองส่วนท้องถิ่นริมคลองมีการ บำบัดน้ำเสียที่เหมาะสม</li> <li>- รณรงค์และส่งเสริมให้ครัวเรือนริมคลองติดตั้ง ตะแกรงดักขยะ และถังดักไขมันก่อนระบาย ลงคลอง</li> <li>- ส่งเสริมการใช้เทคโนโลยีสะอาดแก่โรงงาน อุตสาหกรรม เพื่อลดของเสียและปริมาณน้ำเสีย</li> <li>- ขุดลอกคลองอู่ตะเภาและคลองสาขาบริเวณที่ ตื้นเขิน</li> <li>- ส่งเสริมการเกษตรแบบยั่งยืน</li> </ul>

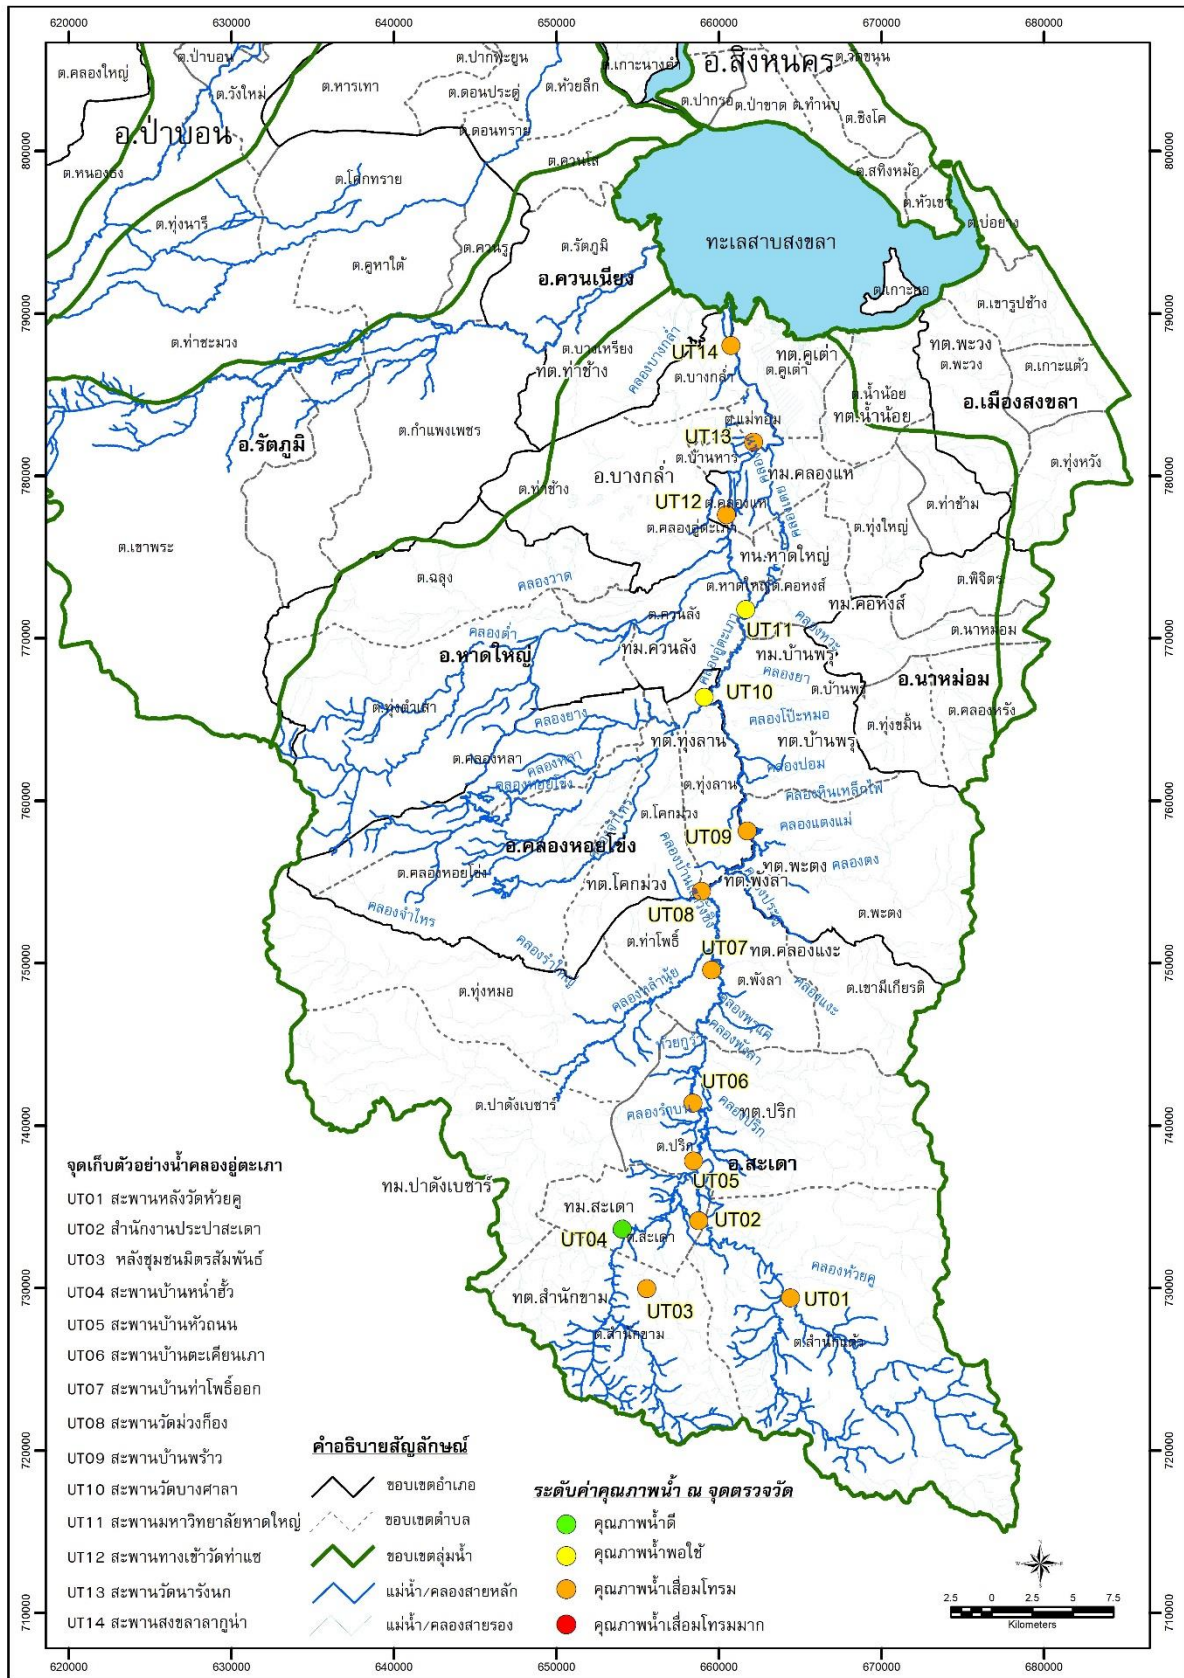
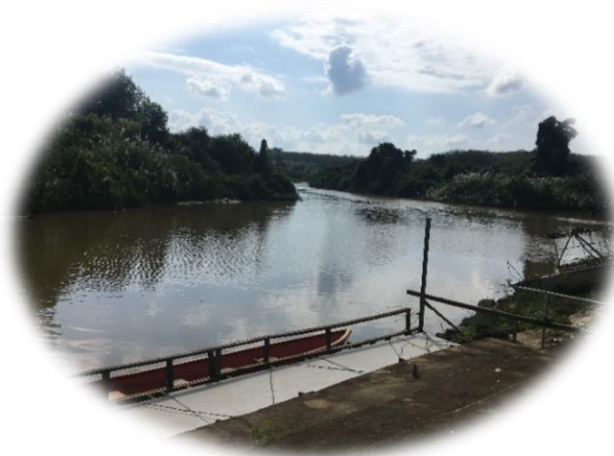
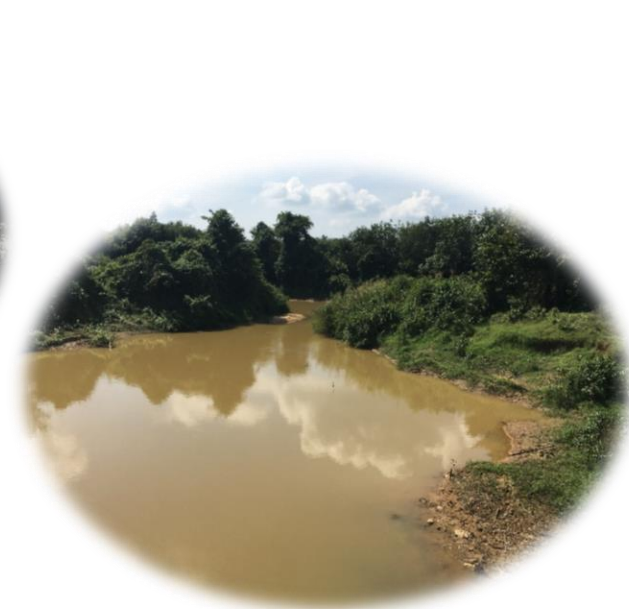
คุณภาพน้ำคลองอุต๊ะเกาโดยรวมอยู่ในเกณฑ์เสื่อมโทรม โดยมีสัดส่วนคุณภาพน้ำอยู่ในเกณฑ์ดี พอใช้ และเสื่อมโทรม คิดเป็นร้อยละ 7 14 และ 79 ตามลำดับ *บริเวณที่มีคุณภาพน้ำในเกณฑ์ดี* คือ สะพาน บ้านหน้าฮั่ว (UT04) *บริเวณที่มีคุณภาพน้ำในเกณฑ์พอใช้* ได้แก่ สะพานวัดบางศาลา (UT10) และสะพาน มหาวิทยาลัยหาดใหญ่ (UT11) *บริเวณที่มีคุณภาพน้ำในเกณฑ์เสื่อมโทรม* ได้แก่ สะพานหลังวัดห้วยคู (UT01) สำนักงานประปาสะเดา (UT02) หลังชุมชนมิตรสัมพันธ์ (UT03) สะพานบ้านหัวถนน (UT05) สะพานบ้านตะเคียนเกา (UT06) สะพานบ้านท่าโพธิ์ออก (UT07) สะพานวัดม่วงก้อง (UT08) สะพานบ้านพร้าว (UT09) สะพานทางเข้าวัดท่าแซ (UT12) สะพานวัดนารังนก (UT13) และสะพานสงขลาถากูน่า (UT14) (รูปที่ 4)

พารามิเตอร์สำคัญที่บ่งชี้ถึงปัญหาคุณภาพน้ำ ได้แก่ แอมโมเนียไนโตรเจน ( $\text{NH}_3\text{-N}$ ) แบคทีเรียกลุ่มฟีคอลโคลิฟอร์ม (Fecal Coliform Bacteria : FCB) แบคทีเรียกลุ่มโคลิฟอร์ม (Total Coliform Bacteria : TCB) และความสกปรกในรูปสารอินทรีย์ (Biochemical Oxygen Demand : BOD) คิดเป็นร้อยละ 53 29 12 และ 6 ตามลำดับ

- แอมโมเนียไนโตรเจน พบมีค่าค่อนข้างสูงเกือบทุกบริเวณที่ทำการตรวจวัด *ยกเว้น* บริเวณหลังชุมชนมิตรสัมพันธ์ (UT03) สะพานบ้านหน้าฮั่ว (UT04) สะพานบ้านท่าโพธิ์ออก (UT07) สะพานวัดบางศาลา (UT10) และสะพานมหาวิทยาลัยหาดใหญ่ (UT11)

- แบคทีเรียกลุ่มฟีคอลโคลิฟอร์ม พบมีค่าค่อนข้างสูงบริเวณสะพานหลังวัดห้วยคู (UT01) สำนักงานประปาสะเดา (UT02) หลังชุมชนมิตรสัมพันธ์ (UT03) สะพานบ้านหัวถนน (UT05) และสะพานทางเข้าวัดท่าแซ (UT12)

- แบคทีเรียกลุ่มโคลิฟอร์ม พบมีค่าค่อนข้างสูงบริเวณสะพานหลังวัดห้วยคู (UT01) และสะพานทางเข้าวัดท่าแซ (UT12)

- ความสกปรกในรูปสารอินทรีย์ พบมีค่าค่อนข้างสูงบริเวณสะพานบ้านท่าโพธิ์ออก (UT07)

รูปที่ 4 คุณภาพน้ำคลองอยู่ตะเกา ครั้งที่ 1 ปีงบประมาณ พ.ศ.2563

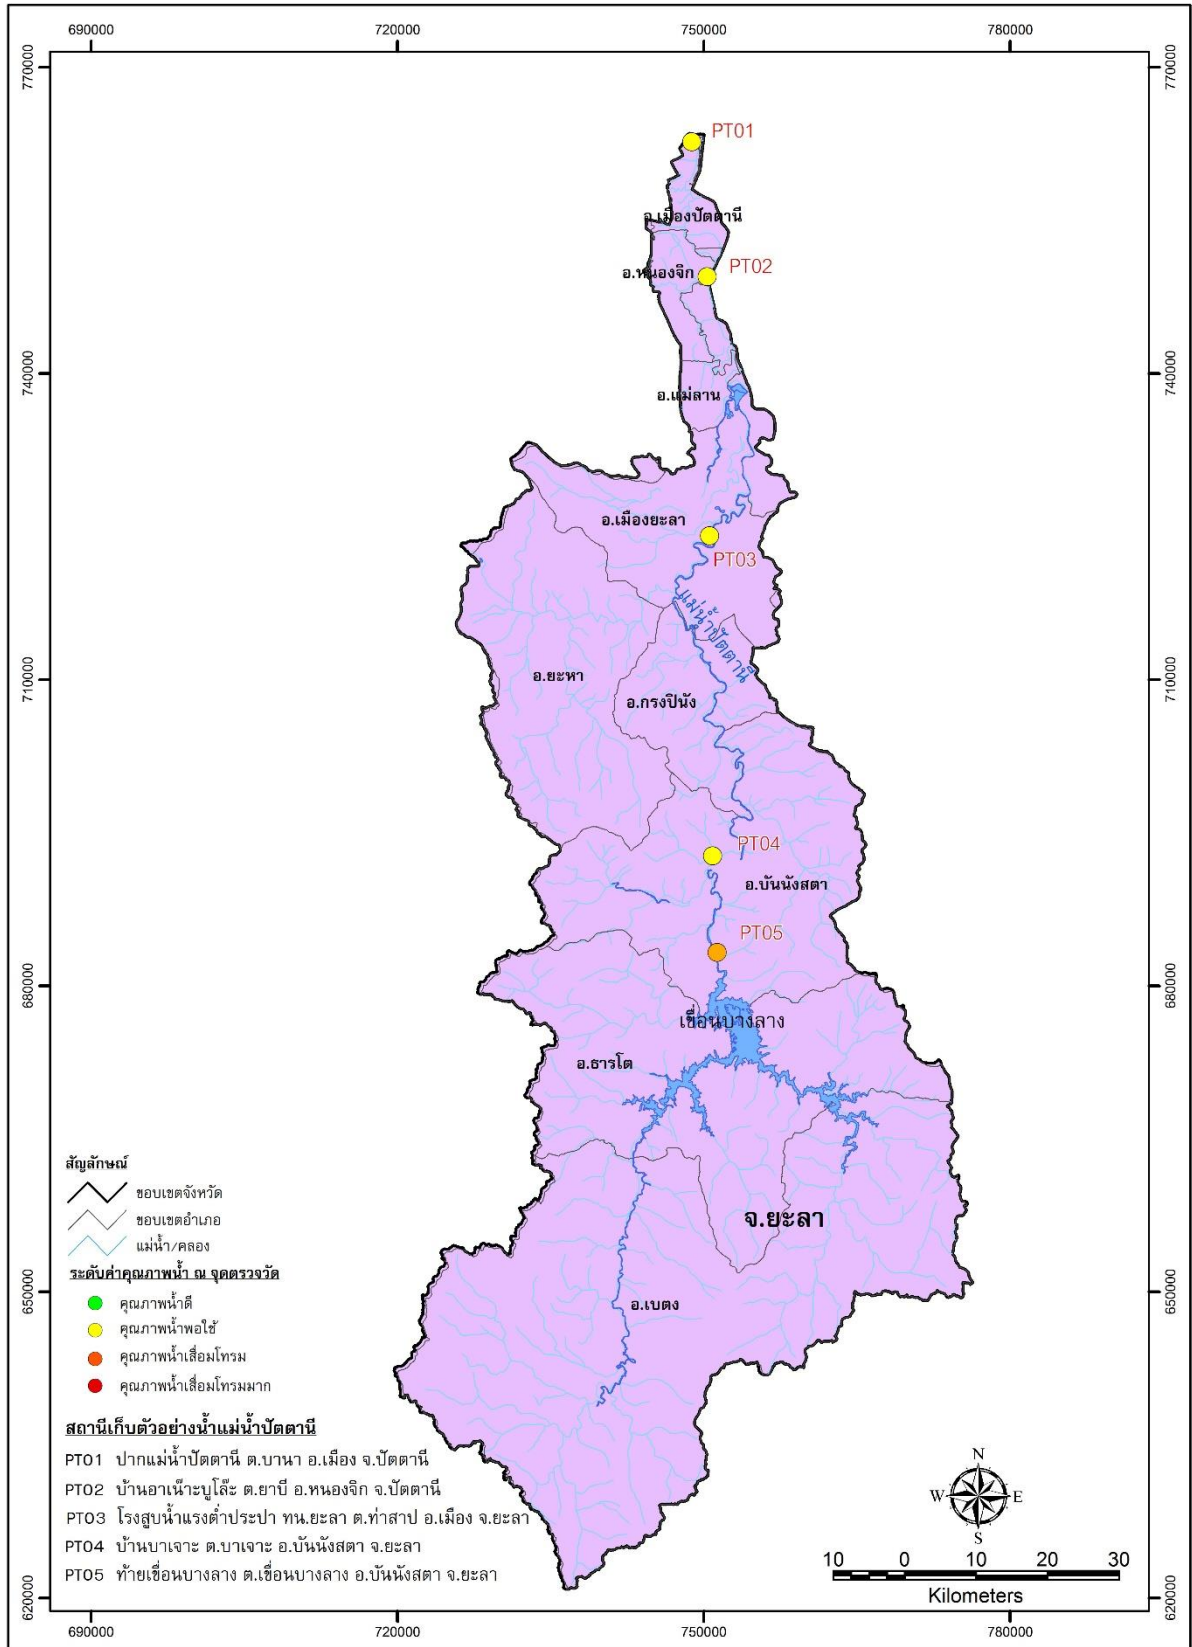
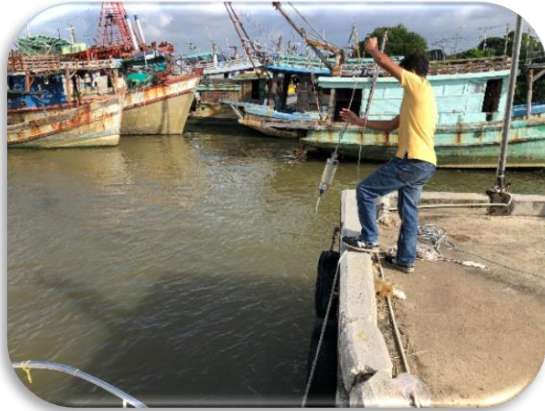
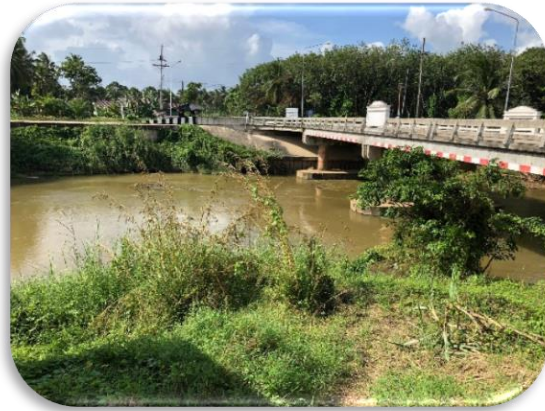
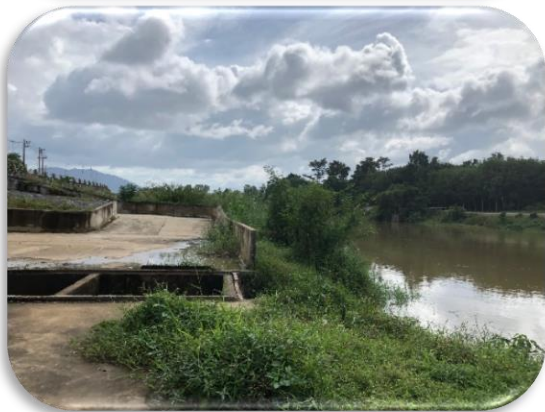
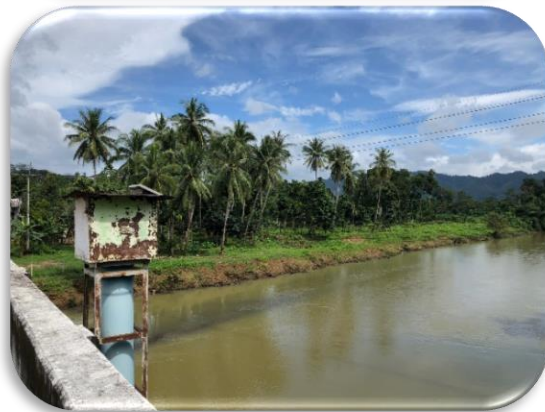
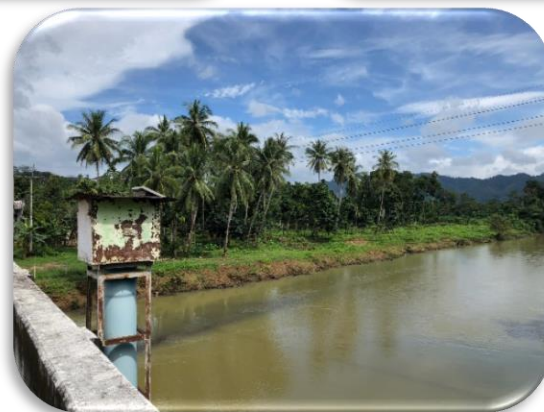
คุณภาพน้ำแม่น้ำปัตตานีโดยรวมอยู่ในเกณฑ์พอใช้ โดยมีสัดส่วนคุณภาพน้ำอยู่ในเกณฑ์พอใช้ และเสื่อมโทรม คิดเป็นร้อยละ 80 และ 20 ตามลำดับ *บริเวณที่มีคุณภาพน้ำอยู่ในเกณฑ์ดี* คือ *บริเวณที่มีคุณภาพน้ำอยู่ในเกณฑ์พอใช้* ได้แก่ ปากแม่น้ำปัตตานี (PT01) บ้านอาเนาะบุโล๊ะ (PT02) โรงสูบน้ำแรงต่ำประปา ทน.ยะลา (PT03) และบ้านบาเจาะ (PT04) *บริเวณที่คุณภาพน้ำอยู่ในเกณฑ์เสื่อมโทรม* คือ ท้ายเขื่อนบางลาง (PT05) (รูปที่ 5)

พารามิเตอร์สำคัญที่บ่งชี้ถึงปัญหาคุณภาพน้ำ คือ แบคทีเรียกลุ่มฟีคอลโคลิฟอร์ม (Fecal Coliform Bacteria : FCB) พบการปนเปื้อนสูงบริเวณท้ายเขื่อนบางลาง (PT05)

รูปที่ 5 คุณภาพน้ำแม่้ำปัตตานี ครั้งที่ 1 ปีงบประมาณ พ.ศ.2563

<p><b>แม่น้ำปัตตานี</b></p> <p>ท้ายเขื่อนบางลาง (PT05)</p>	<p>น้ำทิ้งจากการเกษตร</p>	<ul style="list-style-type: none"> <li>- รณรงค์การทำเกษตรแบบอินทรีย์ ปลูกพืช กลุ่มดินเพื่อลดการชะล้างหน้าดิน เสริมศักยภาพ และขยายผลการจัดการน้ำเสียรวมถึงแนวปฏิบัติ ที่ดีในการป้องกันมลพิษ</li> </ul>
