รายงานการติดตามตรวจสอบคุณภาพน้ำ ลุ่มน้ำภาคใต้ฝั่งตะวันตก ครั้งที่ 1 ปีงบประมาณ พ.ศ. 2567

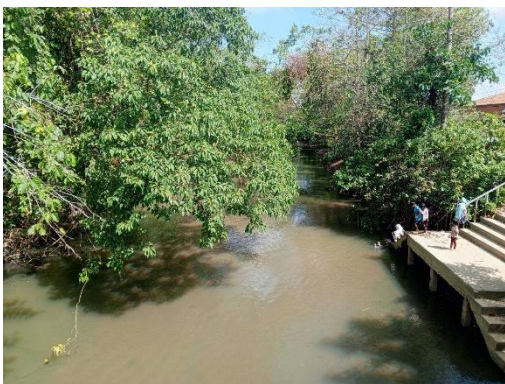
MB03 สะพานใกล้ศูนย์พัฒนาเด็กเล็กดารุลญันนะห์

คุณภาพน้ำคลองมาบังโดยรวมอยู่ในเกณฑ์พอใช้ โดยมีสัดส่วนคุณภาพน้ำอยู่ในเกณฑ์ดี และเกณฑ์เสื่อมโทรม คิดเป็นร้อยละ 80 และ 20 ตามลำดับ *บริเวณที่คุณภาพน้ำอยู่ในเกณฑ์ดี* ได้แก่ สะพานบ้านบูเกะยามู (MB01) สะพานบ้านปันจอร์ (MB02) สะพานใกล้ศูนย์พัฒนาเด็กเล็กดารุลญันนะห์ (MB03) และสะพานคลองมาบัง บ้านไทรงาม (MB04) *บริเวณที่คุณภาพน้ำอยู่ในเกณฑ์เสื่อมโทรม* คือ ท่าเทียบเรือเฟอร์รี่ บ้านตำมะลังใต้ (MB05) (รูปที่ 1)

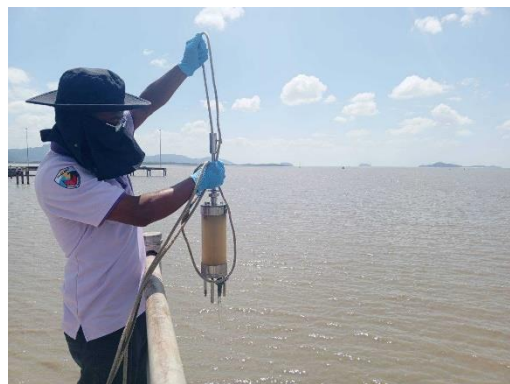
MB05 ท่าเทียบเรือเฟอร์รี่ บ้านตำมะลังใต้

พารามิเตอร์สำคัญที่บ่งชี้ถึงปัญหาคุณภาพน้ำ คือ ความสกปรกในรูปสารอินทรีย์ (Biochemical Oxygen Demand : BOD) พบค่าค่อนข้างสูงบริเวณท่าเทียบเรือเฟอร์รี่ บ้านตำมะลังใต้ (MB05) ซึ่งเป็นทำนบน้ำรองรับน้ำเสียจากแหล่งกำเนิดมลพิษต่างๆ ก่อนไหลลงสู่ทะเล

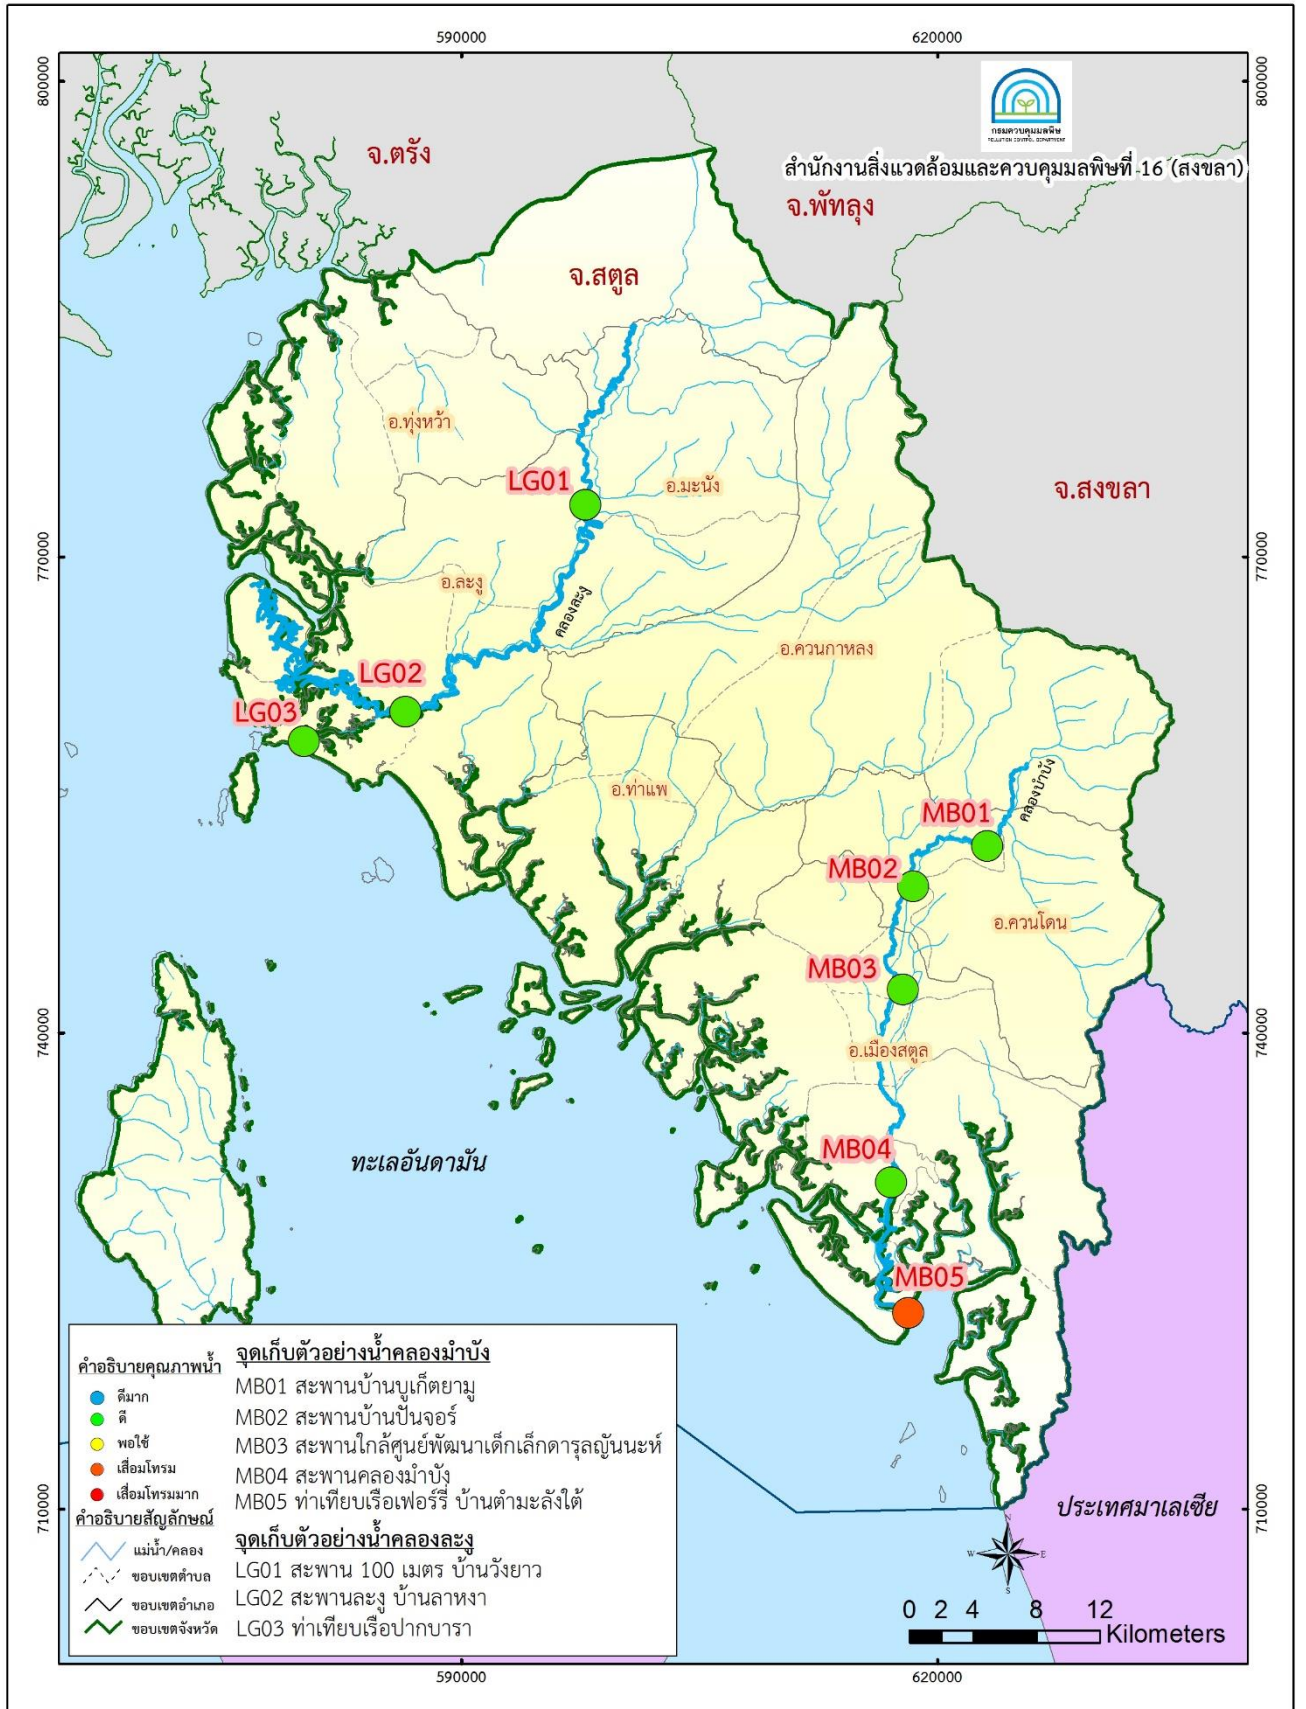
รูปที่ 1 คุณภาพน้ำคลองละงู และคลองมำบัง ครั้งที่ 1 ปีงบประมาณ พ.ศ.2567

คุณภาพน้ำคลองละงูอยู่ในเกณฑ์ดี ทั้ง 3 จุดตรวจวัด ได้แก่ ได้แก่ สะพาน 100 เมตร บ้านวังยาว (LG01) สะพานละงู บ้านลาหงา (LG02) และท่าเทียบเรือปากบารา (LG03) (รูปที่ 1)
