รายงานสถานการณ์คุณภาพน้ำผิวดิน ลุ่มน้ำภาคใต้ฝั่งตะวันตก ปีงบประมาณ พ.ศ. 2567

● คุณภาพน้ำผิวดินลำน้ำสายหลัก

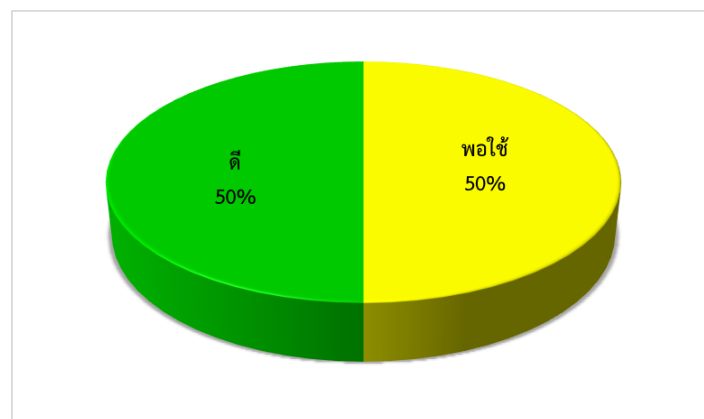
รูปที่ 1 สถานการณ์คุณภาพน้ำลุ่มน้ำภาคใต้ฝั่งตะวันตก ปี 2567

ปีงบประมาณ พ.ศ. 2567 สคพ.16 ติดตามตรวจสอบคุณภาพน้ำผิวดิน ความถี่ 2 ครั้งต่อปี ครั้งที่ 1 เดือนกุมภาพันธ์ 2567 และครั้งที่ 2 เดือนมิถุนายน 2567 ผลการประเมินดัชนีคุณภาพน้ำแหล่งน้ำผิวดิน¹ (WQI) พบว่าคุณภาพน้ำ 2 แหล่งน้ำ อยู่ในเกณฑ์ดีและเกณฑ์พอใช้คิดเป็น ร้อยละ 50 เท่ากัน (รูปที่ 1)

- แหล่งน้ำที่มีคุณภาพน้ำโดยรวมอยู่ในเกณฑ์ดี จำนวน 1 แหล่ง คือ คลองละงู
- แหล่งน้ำที่มีคุณภาพน้ำโดยรวมอยู่ในเกณฑ์พอใช้ จำนวน 1 แหล่ง คือ คลองมาบัง

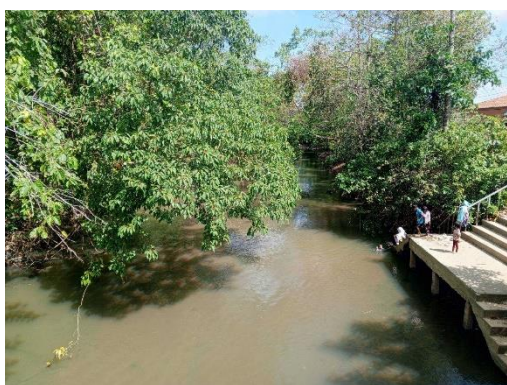
MB03 สะพานใกล้ศูนย์พัฒนาเด็กเล็กदारุณันนะท์
14 ก.พ. 67

คุณภาพน้ำคลองมาบัง อยู่ในเกณฑ์พอใช้ทั้ง 5 จุดตรวจวัด ได้แก่ สะพานบ้านบูเก็ตมายู (MB01) สะพานปันจอร์ (MB02) สะพานใกล้ศูนย์พัฒนาเด็กเล็กเล็กदारुณันนะท์ (MB03) สะพานคลองมาบัง บ้านไทรงาม (MB04) และท่าเทียบเรือเฟอร์รี่ บ้านตำมะลังใต้ (MB05) (รูปที่ 2 และตารางที่ 1)

พารามิเตอร์สำคัญที่บ่งชี้ถึงปัญหาคุณภาพน้ำ ได้แก่ แอมโมเนียในหน่วยไนโตรเจน (NH₃-N) ความสกปรกในรูปสารอินทรีย์ (BOD) และแบคทีเรียกลุ่มฟีคอลโคลิฟอร์ม (FCB) คิดเป็นสัดส่วนร้อยละ 50 25 และ 25 ตามลำดับ

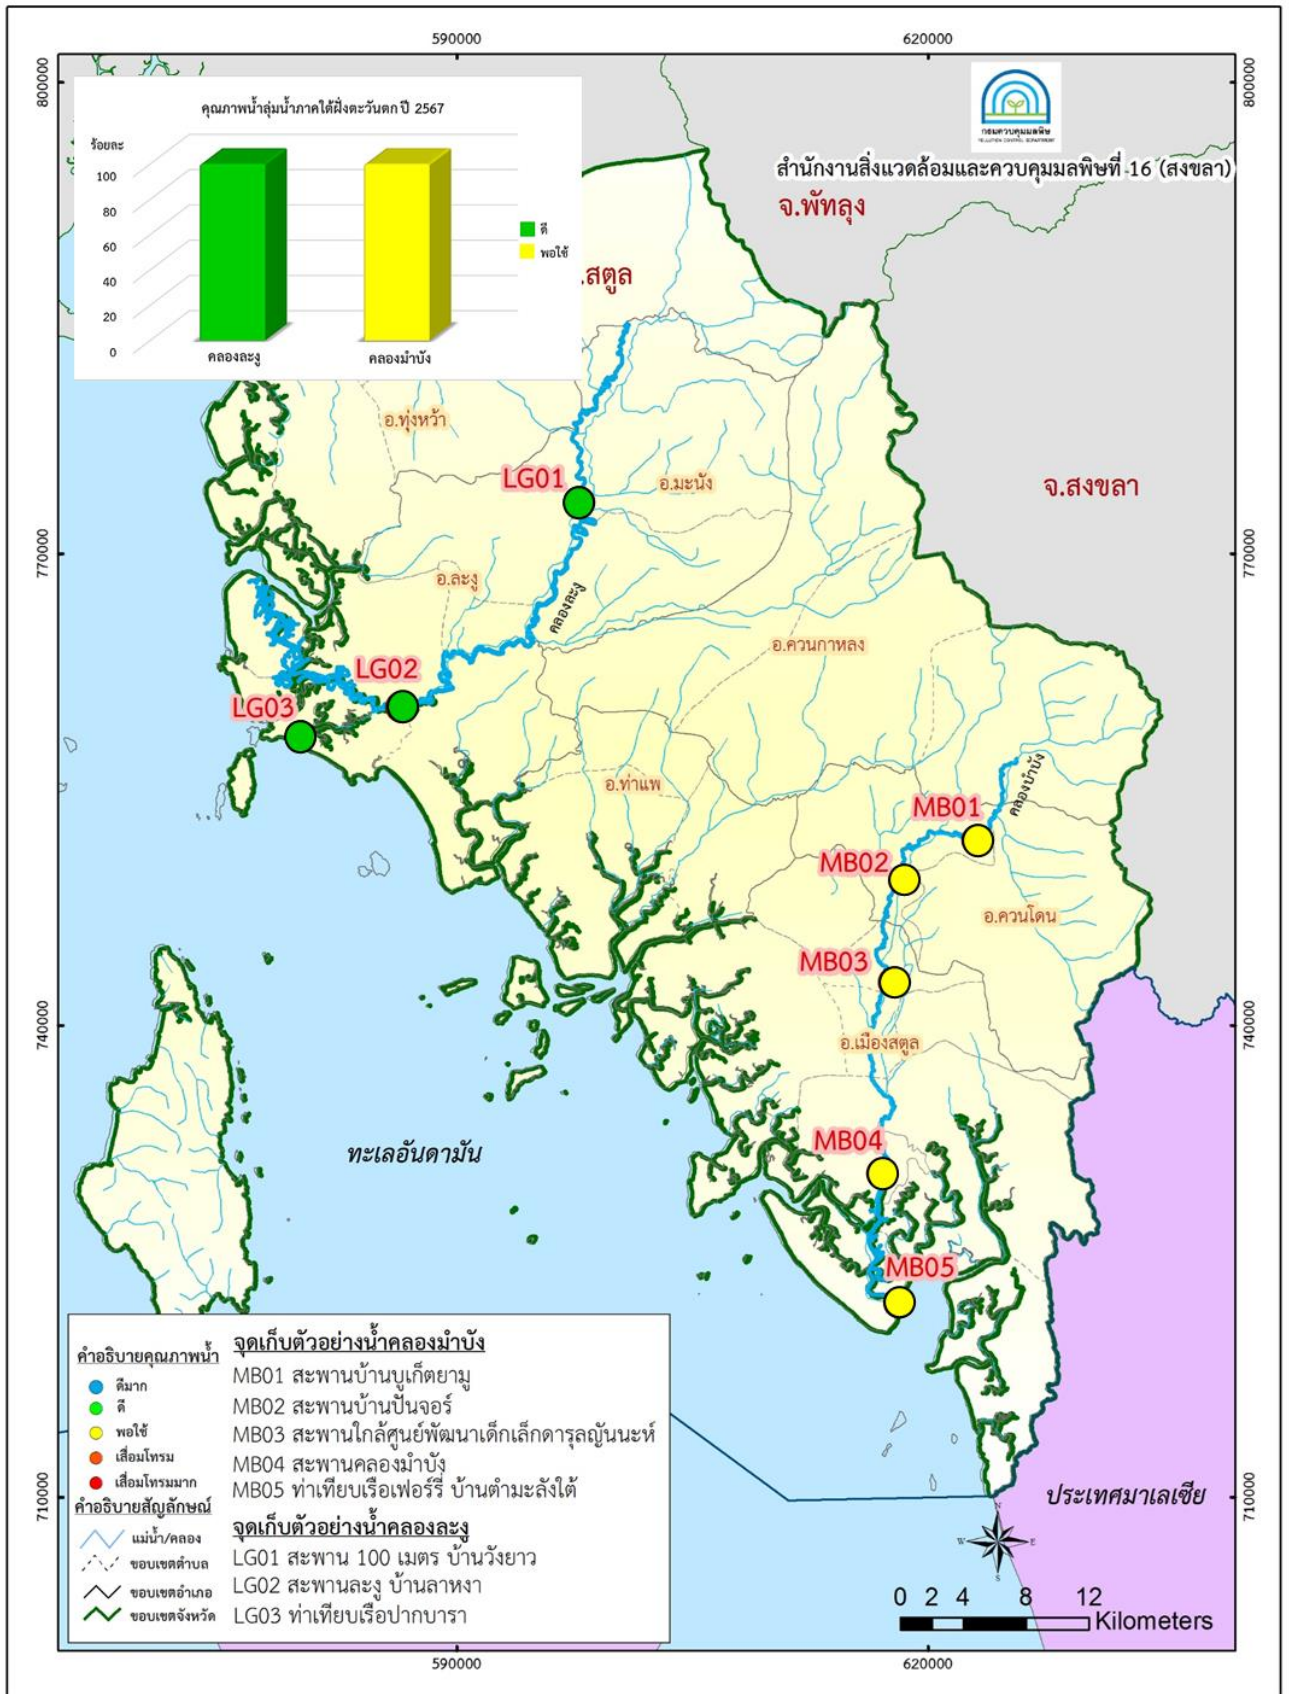
รูปที่ 2 คุณภาพน้ำภาคใต้ฝั่งตะวันตก ปี 2567

คุณภาพน้ำคลองละงู อยู่ในเกณฑ์ดีทั้ง 3 จุดตรวจวัด ได้แก่ สะพาน 100 เมตร บ้านวังยาว (LG01) สะพานละงู บ้านลาหงา (LG02) และท่าเทียบเรือปากบารา (LG03) (รูปที่ 2 และตารางที่ 1)

พารามิเตอร์สำคัญที่บ่งชี้ถึงปัญหาคุณภาพน้ำ คือ แอมโมเนียในหน่วยไนโตรเจน (NH₃-N) พบค่าค่อนข้างสูงบริเวณสะพาน 100 เมตร บ้านวังยาว (LG01) และท่าเทียบเรือปากบารา (LG03)

บริเวณที่มีปัญหาคุณภาพน้ำ	สาเหตุ	แนวทางการแก้ไข
ลุ่มน้ำภาคใต้ฝั่งตะวันตก		
<p>คลองละงู สะพาน 100 เมตร บ้านวังยาว (LG01) ทำเทียบเรือปากบารา (LG03)</p>	<p>น้ำเสียจากการเกษตร ทำเทียบเรือ</p>	<ul style="list-style-type: none"> - ส่งเสริมให้ความรู้เรื่องแนวปฏิบัติที่ดีด้านการเกษตร (Good Agricultural Practices: GAP) เช่น การใช้ปุ๋ยอินทรีย์ ลดการใช้สารเคมี/สารกำจัดศัตรูพืชที่ส่งผลเสียต่อสิ่งแวดล้อมและแหล่งน้ำ รวบรวมมูลสัตว์นำไปใช้ประโยชน์ - รณรงค์ ให้ความรู้ผู้ประกอบการและชาวประมงบริเวณทำเทียบเรือไม่ให้ปล่อยน้ำทิ้งและสิ่งปฏิกูลลงสู่แหล่งน้ำ
<p>คลองมาบัง สะพานปันจอร์ (MB02) สะพานใกล้ศูนย์พัฒนาเด็กเล็ก ดาร์ลุณันนะห์ (MB03) สะพานคลองมาบัง บ้านไทรงาม (MB04) ทำเทียบเรือเฟอร์รี่ บ้านตำมะลังใต้ (MB05)</p>	<p>น้ำเสียจากชุมชน ทำเทียบเรือ</p>	<ul style="list-style-type: none"> - รณรงค์และส่งเสริมให้ครัวเรือนติดตั้งตะแกรงดักขยะ ถังดักไขมัน หรือถังบำบัดน้ำเสียสำเร็จรูปก่อนระบายออกสู่แหล่งน้ำ - รณรงค์ ให้ความรู้ผู้ประกอบการและชาวประมงบริเวณทำเทียบเรือไม่ให้ปล่อยน้ำทิ้งและสิ่งปฏิกูลลงสู่แหล่งน้ำ
