เรื่อง รายงานการตรวจสอบข้อเท็จจริง กรณีปลาตาย

รายงานผลการตรวจสอบ

กรณีปลาตาย เนื่องจากโรงงานไทยยูเนี่ยน ซีฟูคส์ จำกัด ทำการปล่อยน้ำเสียที่ยังไม่ได้บำบัดลงสู่คลองปะโอ

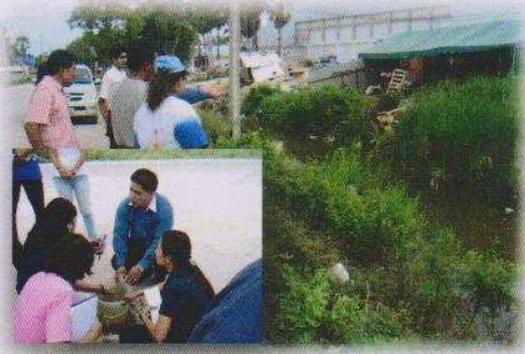
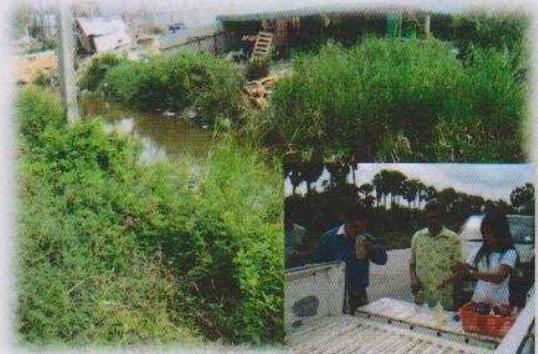
บริเวณจุดที่ 2 คลองปะโอบบริเวณด้านข้างบริษัทไทยยูเนียน ซีฟูคส์ จำกัด มีค่าบีโอดี เท่ากับ 51.7 มิลลิกรัมต่อลิตร ซึ่งสูงกว่าจุดอื่นๆ

4.3 ผลจากการวิเคราะห์ค่าแอมโมเนียในหน่วยไนโตรเจน บริเวณคลองอาทิตย์และคลองปะโอ พบว่าค่าแอมโมเนียในหน่วยไนโตรเจนมีค่าสูง จากการตรวจวิเคราะห์โดยเฉพาะบริเวณ จุดที่ 2 คลองปะโอบริเวณด้านข้างบริษัทไทยยูเนียน ซีฟูดส์ จำกัด มีค่าแอมโมเนียในหน่วยไนโตรเจน เท่ากับ 8.4 มิลลิกรัมต่อลิตร ซึ่งสูงกว่าจุดเก็บน้ำอื่นๆ ซึ่งค่าแอมโมเนียในโตรเจนเป็นค่าที่บ่งชี้ความสกปรกในรูปสารอินทรีย์สูง และเป็นค่าที่แสดงว่าน้ำนั้นถูกทำให้สกปรกใหม่ ๆ

| จุดที่ | ชื่อ | พิกัด | | อุณหภูมิ อากาศ(°C) | อุณหภูมิ น้ำ(°C) | ความเป็น กรด-ด่าง | ออกซิเจน ละลาย (มก./ล.) | ความสกปรก (บีโอดี) (มก./ล.) | แอมโมเนียใน หน่วยไนโตรเจน (มก./ล.) | ไนเตรตในหน่วย ไนโตรเจน(มก./ล.) | สภาพทั่วไป |
|--|--|---|---|---|---|---|---|---|--|---|--|
| 2 | คลองปะโอบริเวณด้านข้างบริษัทไทยยูเนี่ยน ซีฟู๊ดส์ จำกัด หมู่ที่ 5 ตำบลวัดขนุน อำเภอสิงหนคร | 663914 | 809370 | 30 | 31 | 6.3 | 0.4 | 51.7 | 8.4 | 0.018 | น้ำสีน้ำตาล มีกลิ่นเหม็นน่า |

คลองปะโอบบริเวณด้านข้างบริษัทไทยยูเนียน ซีฟู๊ดส์ จำกัด (จุดเก็บน้ำที่ 2)

6.2 ให้บริษัทฯ มีการปรับปรุงคุณภาพน้ำบริเวณคลองด้านข้างโรงงาน เพื่อให้คุณภาพน้ำอยู่ในเกณฑ์มาตรฐานที่เหมาะสม

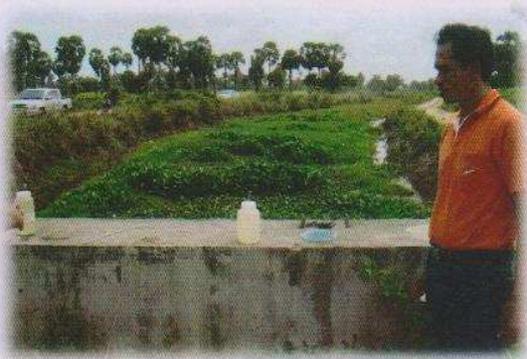
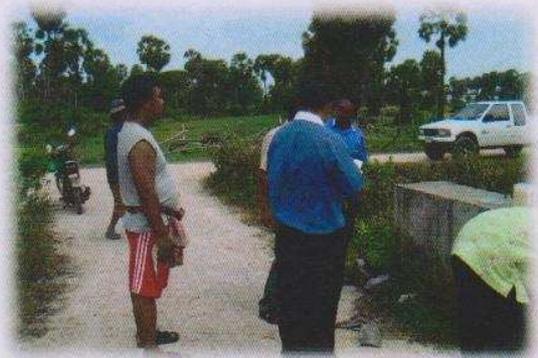
| จุดที่ | ชื่อ | พิกัด | | อุณหภูมิ อากาศ(°C) | อุณหภูมิ น้ำ(°C) | ความเป็น กรด-ด่าง | ออกซิเจน ละลาย (มก./ล.) | ความสกปรก (บีโอดี) (มก./ล.) | แอมโมเนียใน หน่วยไนโตรเจน (มก./ล.) | ไนเตรตในหน่วย ไนโตรเจน(มก./ล.) | สภาพทั่วไป |
|--|--|---|---|---|---|---|---|---|--|---|--|
| 3 | ฝายคลองอาทิตย์เชื่อมกับคลองปะโอ หมู่ที่ 5 ตำบลวัดขนุน อำเภอสิงหนคร | 663430 | 809179 | 30 | 30 | 6.4 | 3 | 15.4 | 5.3 | 0.013 | น้ำสีน้ำตาล มีกลิ่นเล็กน้อย |

ฝายคลองอาทิตย์เชื่อมกับคลองปะโอบ (จุดเก็บน้ำที่ 3)

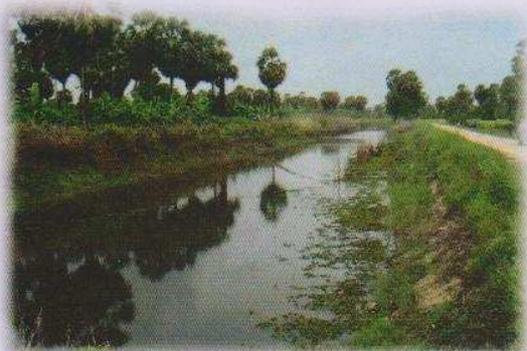
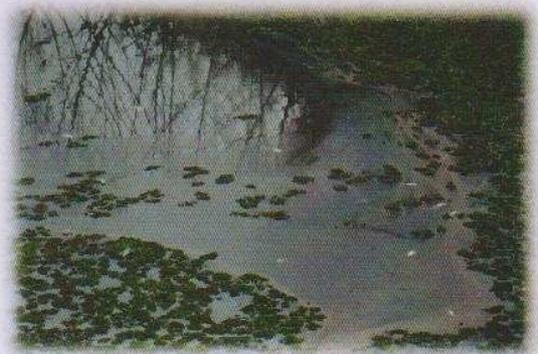
| จุดที่ | ชื่อ | พิกัด | | อุณหภูมิ อากาศ(°C) | อุณหภูมิ น้ำ(°C) | ความเป็น กรด-ด่าง | ออกซิเจน ละลาย (มก./ล.) | ความสกปรก (บีโอดี) (มก./ล.) | แอมโมเนียใน หน่วยไนโตรเจน (มก./ล.) | ไนเตรตในหน่วย ไนโตรเจน(มก./ล.) | สภาพทั่วไป |
|--|--|---|---|---|---|---|---|---|--|---|--|
| 4 | คลองอาทิตย์บริเวณปลายจุดที่ 1 หมู่ที่ 3 ตำบลวัดขนุน อำเภอสิงหนคร | 663949 | 807993 | 30 | 30 | 6.4 | 1 | 22.5 | 6.9 | 0.015 | น้ำขุ่นมาก สีดำ มีกลิ่นเหม็น เล็กน้อย |

คลองอาทิตย์ บริเวณปลาตายจุดที่ 1 (จุดเก็บน้ำที่ 4)

6.3 ควรมีการปรับปรุงสภาพแวดล้อมทั่วไป ในคลองอาทิตย์ โดยการลอกวัชพืช เช่น จอกแหน ผักกระเฉด สาหร่าย ในบางช่วงที่มีความหนาแน่นออกอย่างสม่ำเสมอ และควรดูแลท่อระบายน้ำ แต่ละช่วงของลำคลองไม่ให้อุดตันเพื่อให้น้ำไหลได้ต่อเนื่องกันตลอดลำคลอง

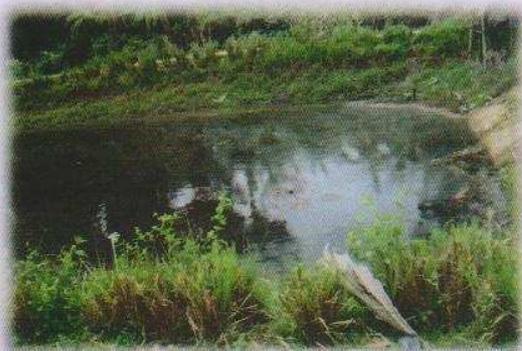
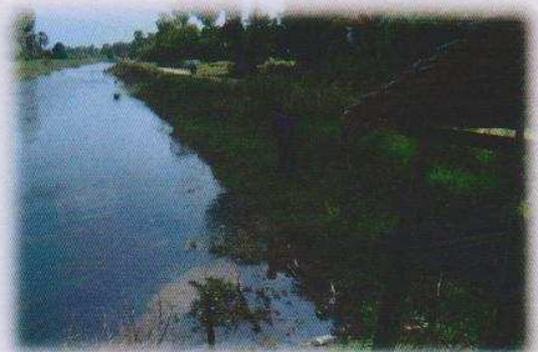
| จุดที่ | ชื่อ | พิกัด | | อุณหภูมิ อากาศ(°C) | อุณหภูมิ น้ำ(°C) | ความเป็น กรด-ด่าง | ออกซิเจน ละลาย (มก./ล.) | ความสกปรก (บีโอดี) (มก./ล.) | แอมโมเนียใน หน่วยไนโตรเจน (มก./ล.) | ไนเตรตในหน่วย ไนโตรเจน(มก./ล.) | สภาพทั่วไป |
|--|--|---|---|---|---|---|---|---|--|---|--|
| 5 | คลองอาทิตย์บริเวณปลายจุดที่ 2 หมู่ที่ 3 ตำบลวัดขนุน อำเภอสิงหนคร | 663948 | 807994 | 30 | 30 | 6.3 | 0 | 21.0 | 5.4 | 0.012 | น้ำขุ่นมาก สีดำ มีกลิ่นเหม็น เล็กน้อย |

คลองอาทิตย์ บริเวณปลาตายจุดที่ 2 (จุดเก็บน้ำที่ 5)

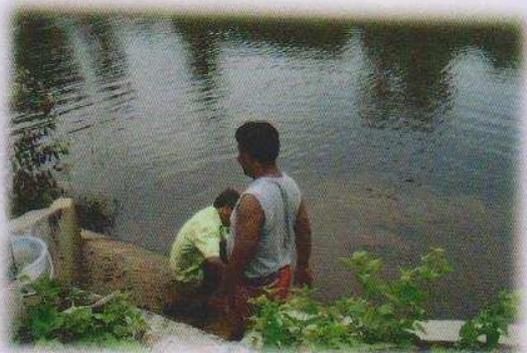
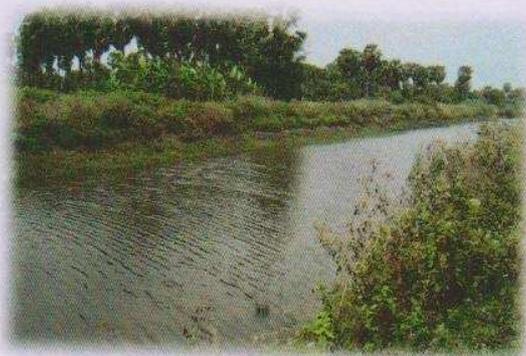
| จุดที่ | ชื่อ | พิกัด | | อุณหภูมิ อากาศ(°C) | อุณหภูมิ น้ำ(°C) | ความเป็น กรด-ด่าง | ออกซิเจน ละลาย (มก./ล.) | ความสกปรก (บีโอดี) (มก./ล.) | แอมโมเนียใน หน่วยไนโตรเจน (มก./ล.) | ไนเตรตในหน่วย ไนโตรเจน(มก./ล.) | สภาพทั่วไป |
|--|--|---|---|---|---|---|---|---|--|---|--|
| 6 | คลองอาทิตย์บริเวณเหนือปลาย หมู่ที่ 4 ตำบลวัดขนุน อำเภอสิงหนคร | 664167 | 807490 | 30 | 30 | 6.4 | 3.8 | 10.9 | 3.0 | 0.006 | น้ำขุ่นเล็กน้อย ไม่มีกลิ่น |

คลองอาทิตย์ บริเวณเหนือจุดปลาดาย (จุดเก็บน้ำที่ 6)

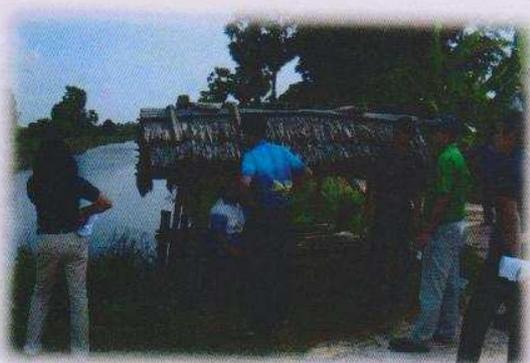
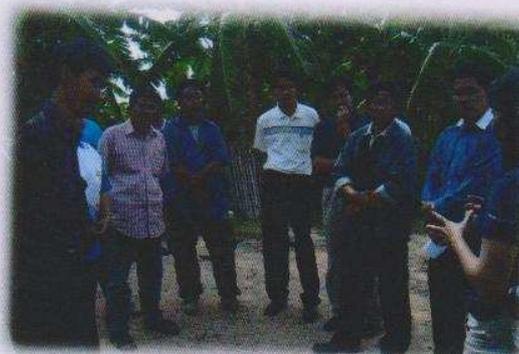
ร่วมปรึกษาหาข้อเสนอแนะในการแก้ไขปัญหาร่วมกัน
