**รายงานการติดตามตรวจสอบคุณภาพน้ำ ลุ่มน้ำภาคใต้ฝั่งตะวันออก  
ลุ่มน้ำทะเลสาบสงขลา ลุ่มน้ำปัตตานี และลุ่มน้ำภาคใต้ฝั่งตะวันตก  
ครั้งที่ 4 ปีงบประมาณ พ.ศ. 2562**

สำนักงานสิ่งแวดล้อมภาคที่ 16 ได้ดำเนินการติดตามตรวจสอบคุณภาพน้ำแหล่งน้ำผิวดินในพื้นที่จังหวัดสงขลา นราธิวาส ปัตตานี ยะลา และสตูล ได้แก่ ลุ่มน้ำภาคใต้ฝั่งตะวันออก ลุ่มน้ำทะเลสาบสงขลา ลุ่มน้ำปัตตานี และลุ่มน้ำภาคใต้ฝั่งตะวันตก ครั้งที่ 4 ปีงบประมาณ พ.ศ.2562 รวม 77 จุดตรวจวัด ใน 13 แหล่งน้ำ มีจุดตรวจวัดในแต่ละลำน้ำ ดังนี้

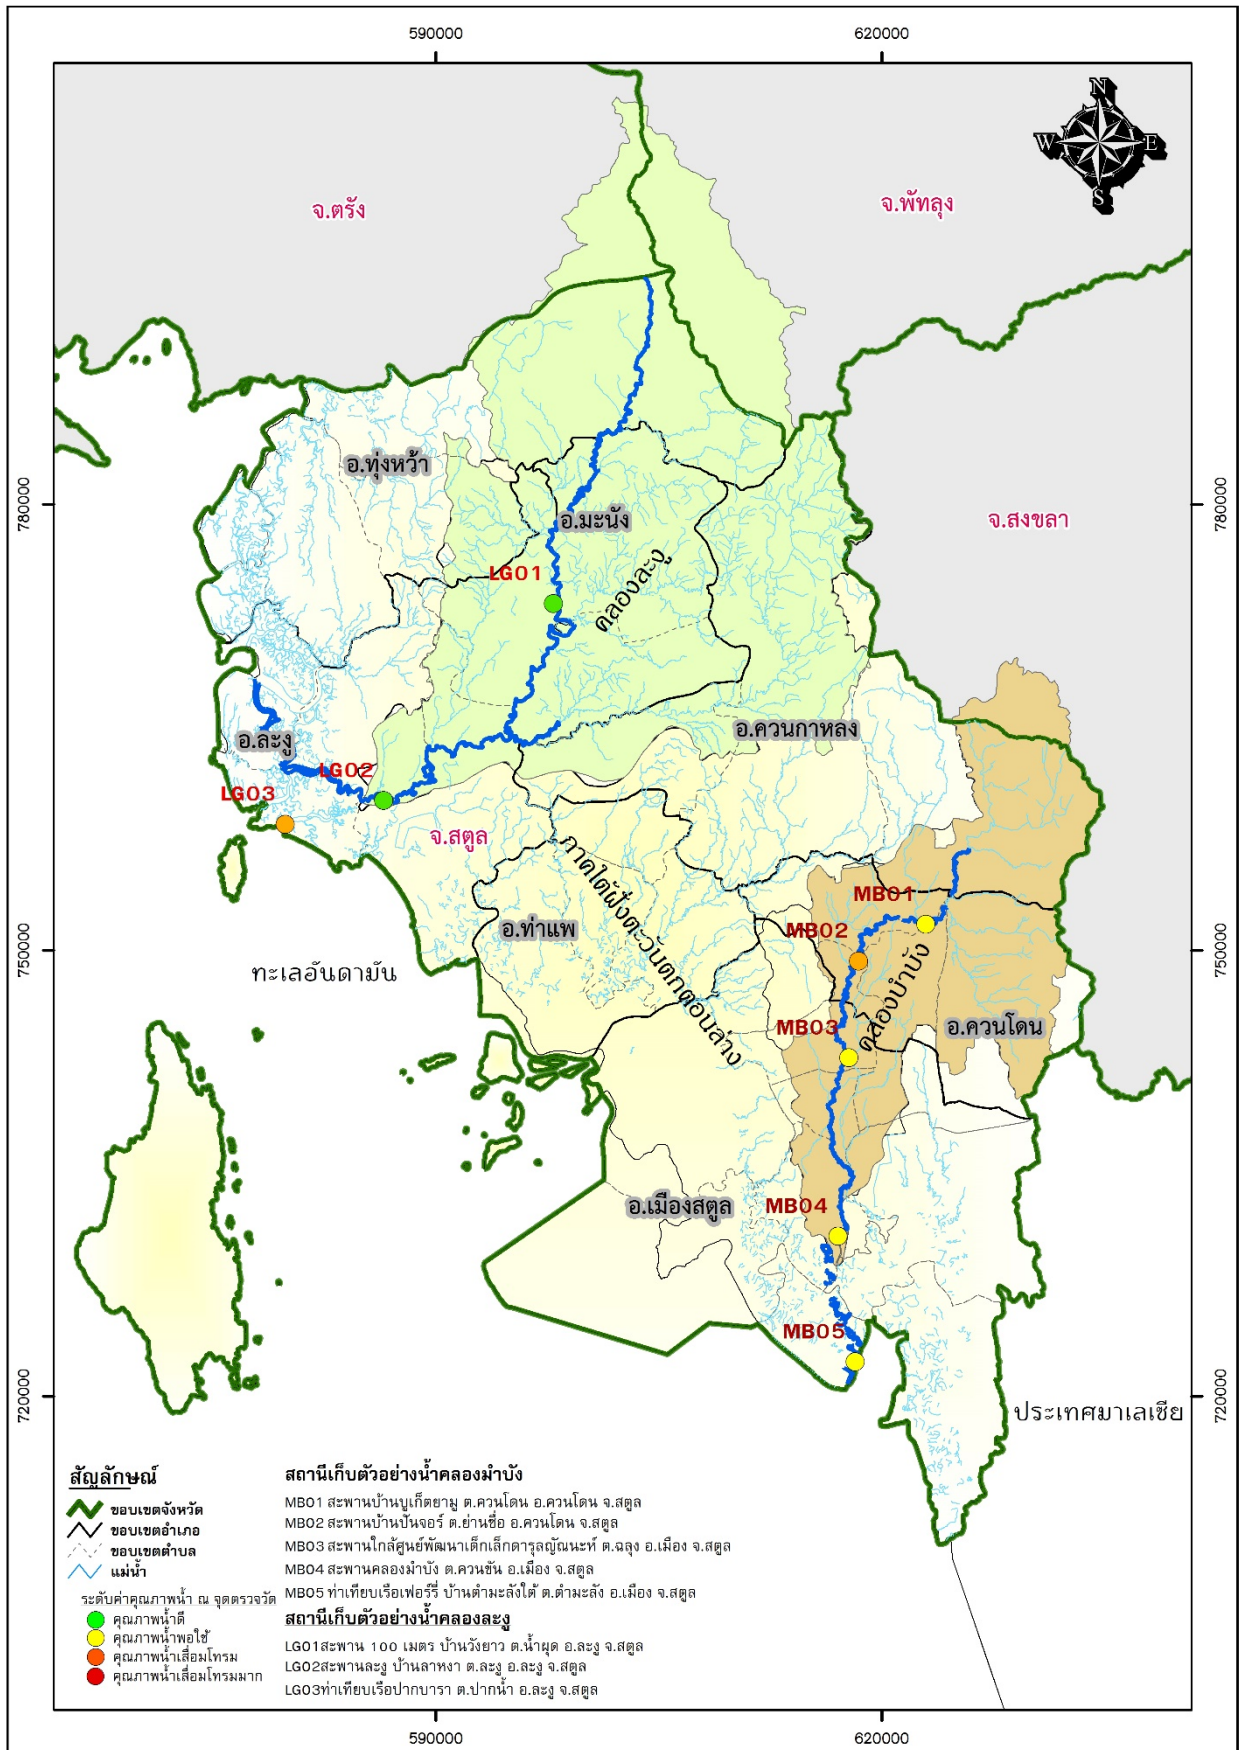
รูปที่ 9 คุณภาพน้ำคลองมำบังและคลองละงู ครั้งที่ 4 ปีงบประมาณ พ.ศ.2562

คุณภาพน้ำคลองมาบังโดยรวมอยู่ในเกณฑ์พอใช้ โดยมีสัดส่วนคุณภาพน้ำอยู่ในเกณฑ์พอใช้ และเสื่อมโทรม คิดเป็นร้อยละ 80 และ 20 ตามลำดับ *บริเวณคุณภาพน้ำอยู่ในเกณฑ์พอใช้* ได้แก่ บริเวณสะพานบ้านบูเกะตยามู (MB01) สะพานใกล้ศูนย์พัฒนาเด็กเล็กดารุลญันนะห์ (MB03) สะพานคลองมาบัง บ้านไทรงาม (MB04) และท่าเทียบเรือเฟอร์รี่ บ้านตำมะลังใต้ (MB05) *บริเวณที่มีคุณภาพน้ำอยู่ในเกณฑ์เสื่อมโทรม* คือ สะพานบ้านป็นจอร์ (MB02) (รูปที่ 9)

พารามิเตอร์สำคัญที่บ่งชี้ถึงปัญหาคุณภาพน้ำ คือ แบคทีเรียกลุ่มฟีคอลโคลิฟอร์ม (Fecal Coliform Bacteria : FCB) โดยพบการปนเปื้อนสูงบริเวณสะพานคลองมาบัง บ้านไทรงาม (MB04)

คุณภาพน้ำคลองละงูโดยรวมอยู่ในเกณฑ์พอใช้ โดยมีสัดส่วนคุณภาพน้ำอยู่ในเกณฑ์ดี และเสื่อมโทรม คิดเป็นร้อยละ 67 และ 33 ตามลำดับ *บริเวณที่มีคุณภาพน้ำอยู่ในเกณฑ์ดี* ได้แก่ บริเวณสะพาน 100 เมตร บ้านวังยาว (LG01) และสะพานละงู บ้านลาหงา (LG02) *และบริเวณที่คุณภาพน้ำอยู่ในเกณฑ์เสื่อมโทรม* คือ ท่าเทียบเรือปากบารา (LG03) (รูปที่ 9)
