รายงานการติดตามตรวจสอบคุณภาพน้ำ
ลุ่มน้ำภาคใต้ฝั่งตะวันออก ลุ่มน้ำทะเลสาบสงขลา ลุ่มน้ำปัตตานีและลุ่มน้ำภาคใต้ฝั่งตะวันตก
ครั้งที่ 2 ปีงบประมาณ พ.ศ. 2563

สำนักงานสิ่งแวดล้อมภาคที่ 16 (สงขลา) ดำเนินการติดตามตรวจสอบคุณภาพน้ำแหล่งน้ำผิวดินในพื้นที่จังหวัดสงขลา สตูล ปัตตานี ยะลา และนราธิวาส ได้แก่ ลุ่มน้ำภาคใต้ฝั่งตะวันออก ลุ่มน้ำทะเลสาบสงขลา ลุ่มน้ำปัตตานี และลุ่มน้ำภาคใต้ฝั่งตะวันตก ครั้งที่ 2 ปีงบประมาณ พ.ศ.2563 รวม 77 จุดตรวจวัด มีจุดตรวจวัดในแต่ละแหล่งน้ำ ดังนี้

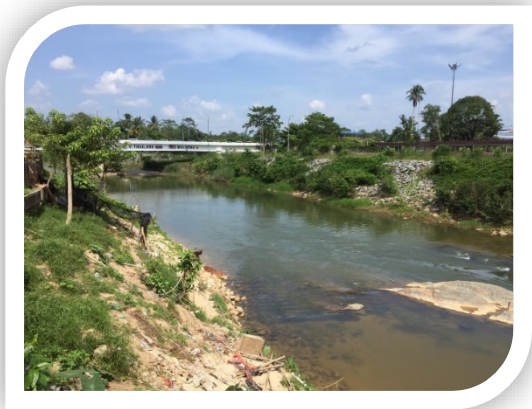
รูปที่ 2 คุณภาพน้ำคลองเทพา แม่น้ำสายบุรี แม่น้ำบางนรา และแม่น้ำโก-ลก ครั้งที่ 2 ปีงบประมาณ พ.ศ.2563

คุณภาพน้ำคลองเทพาโดยรวมอยู่ในเกณฑ์ดี โดยมีคุณภาพน้ำอยู่ในเกณฑ์ดี และเสื่อมโทรมเท่ากัน บริเวณที่คุณภาพน้ำอยู่ในเกณฑ์ดี คือ บริเวณบ้านคลองประดู่ (TA01) สำหรับบริเวณที่คุณภาพน้ำอยู่ในเกณฑ์เสื่อมโทรม คือ บ้านเทพา (TA02) (รูปที่ 2)

พารามิเตอร์สำคัญที่บ่งชี้ถึงปัญหาคุณภาพน้ำ ได้แก่ แบคทีเรียกลุ่มโคลิฟอร์ม (Total Coliform Bacteria : TCB) พบการปนเปื้อนสูงบริเวณบ้านคลองประดู่ (TA01) และแบคทีเรียกลุ่มฟีคัลโคลิฟอร์ม (Fecal Coliform Bacteria : FCB) พบการปนเปื้อนสูงบริเวณบ้านเทพา (TA02)

คุณภาพน้ำแม่น้ำสายบุรี โดยรวมอยู่ในเกณฑ์ดี โดยมีสัดส่วนคุณภาพน้ำอยู่ในเกณฑ์ดี และพอใช้ คิดเป็นร้อยละ 75 และ 25 บริเวณที่คุณภาพน้ำอยู่ในเกณฑ์ดี ได้แก่ หมู่ 1 ต.กาบูกอง (SB02) โรงสูบน้ำแรงต่ำการประปาเรือเสาะ (SB03) และเทศบาลตำบลศรีสาคร (SB04) สำหรับบริเวณที่คุณภาพน้ำอยู่ในเกณฑ์พอใช้ คือ บริเวณปากแม่น้ำสายบุรี (SB01) (รูปที่ 2)

พารามิเตอร์สำคัญที่บ่งชี้ถึงปัญหาคุณภาพน้ำ คือ แบคทีเรียกลุ่มฟีคอลโคลิฟอร์ม (Fecal Coliform Bacteria : FCB) พบการปนเปื้อนสูงบริเวณปากแม่น้ำสายบุรี (SB01)

คุณภาพน้ำแม่น้ำโก-ลก โดยรวมอยู่ในเกณฑ์ดี โดยมีสัดส่วนคุณภาพน้ำอยู่ในเกณฑ์ดี และพอใช้ คิดเป็นร้อยละ 25 และ 75 ตามลำดับ บริเวณที่คุณภาพน้ำอยู่ในเกณฑ์ดี คือ หมู่บ้านบุงเกะตา (KL1) บริเวณที่มีคุณภาพน้ำอยู่ในเกณฑ์พอใช้ได้แก่ บริเวณสะพานไทยมาเลเซีย (KL2) สะพานท่าแพรก (KL3) และปากแม่น้ำโก-ลก (KL4) (รูปที่ 2)

คุณภาพน้ำแม่น้ำบางนราโดยรวมอยู่ในเกณฑ์ดี โดยมีสัดส่วนคุณภาพน้ำอยู่ในเกณฑ์ดี และเสื่อมโทรม เท่ากัน บริเวณที่คุณภาพน้ำอยู่ในเกณฑ์ดี คือ บริเวณเทศบาลเมืองนราธิวาส (BN01) สำหรับบริเวณที่คุณภาพน้ำอยู่ในเกณฑ์เสื่อมโทรม คือ บ้านปีเหล็ง (BN02) (รูปที่ 2)

บริเวณที่มีปัญหาคุณภาพน้ำ	สาเหตุ	แนวทางการแก้ไข
คลองเทพา บ้านเทพา (TA01)	น้ำเสียจากชุมชน	<ul style="list-style-type: none"> - รวบรวมและบำบัดน้ำเสียแบบกลุ่มอาคาร บริเวณท่อระบายน้ำและลำรางที่มีปริมาณ ความสกปรกสูง - รณรงค์และส่งเสริมให้ครัวเรือนริมคลอง ติดตั้งตะแกรงดักขยะ และถังดักไขมันก่อน ระบายลงคลอง
แม่น้ำสายบุรี ปากแม่น้ำสายบุรี (SB01)	น้ำเสียจากชุมชน	<ul style="list-style-type: none"> - รวบรวมและบำบัดน้ำเสียแบบกลุ่มอาคาร บริเวณท่อระบายน้ำและลำรางที่มีปริมาณ ความสกปรกสูง - รณรงค์และส่งเสริมให้ครัวเรือนริมคลอง ติดตั้งตะแกรงดักขยะ และถังดักไขมันก่อน ระบายลงคลอง
ทะเลสาบสงขลา ปากทะเลสาบสงขลา (SK15)	น้ำเสียจากชุมชน ท่าเทียบเรือ	<ul style="list-style-type: none"> - รวบรวมและบำบัดน้ำเสียแบบกลุ่มอาคาร บริเวณท่อระบายน้ำและลำรางที่มีปริมาณ ความสกปรกสูง - รณรงค์และส่งเสริมให้ครัวเรือนริมคลอง ติดตั้งตะแกรงดักขยะ และถังดักไขมันก่อน ระบายลงคลอง
คลองสาขาลุ่มน้ำทะเลสาบสงขลา ทำน้ำวัดหาดใหญ่ (UTC2) สะพานคลองมหากการ (MKC)	น้ำเสียจากชุมชน น้ำทิ้งจากการเกษตร	<ul style="list-style-type: none"> - รวบรวมและบำบัดน้ำเสียแบบกลุ่มอาคาร บริเวณท่อระบายน้ำและลำรางที่มีปริมาณ ความสกปรกสูง - เก็บกวาดขยะและกำจัดวัชพืชในลำน้ำเพื่อ ลดการสะสมของเสีย และเพิ่มประสิทธิ ภาพการไหลของน้ำ - ส่งเสริมการเกษตรแบบยั่งยืน

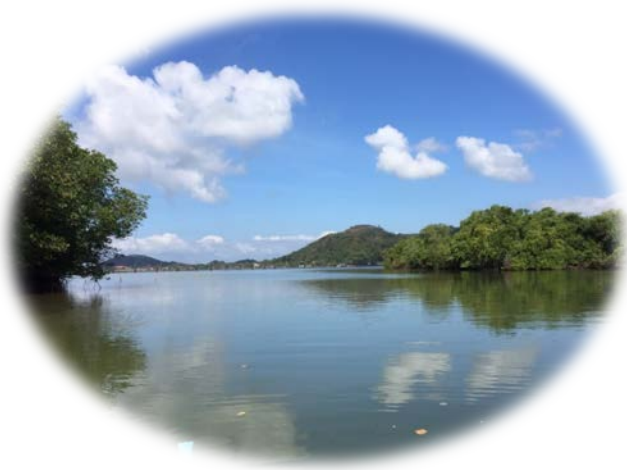
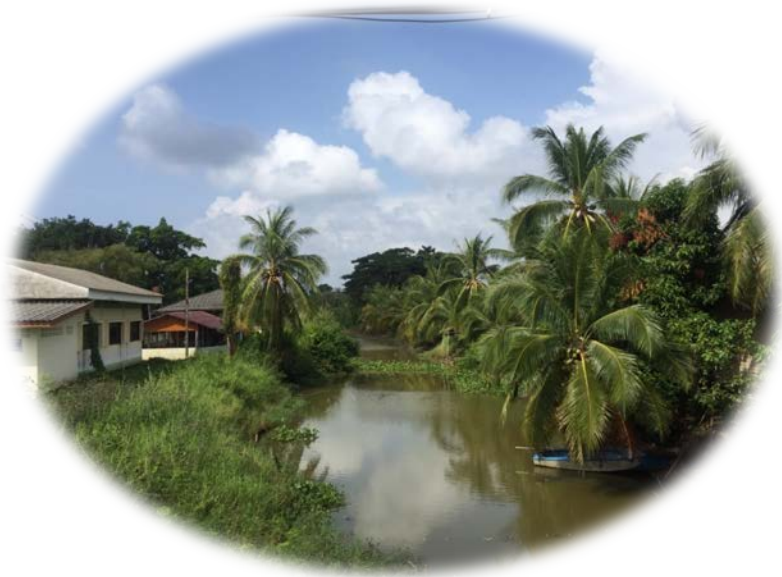
รูปที่ 3 คุณภาพน้ำทะเลสาบสงขลา ครั้งที่ 2 ปีงบประมาณ พ.ศ. 2563

คุณภาพน้ำทะเลสาบสงขลาโดยรวมอยู่ในเกณฑ์ดี โดยมีสัดส่วนคุณภาพน้ำอยู่ในเกณฑ์ดี พอใช้ และเสื่อมโทรม คิดเป็นร้อยละ 56 33 และ 11 ตามลำดับ *บริเวณที่คุณภาพน้ำอยู่ในเกณฑ์ดี* ได้แก่ ปากคลองบ้านโรง (SK04) กลางทะเลหลวง (SK05) สะพานติณสูลานนท์ช่วงแรก (SK12) ปากคลองสำโรง (SK13) และวัดสุวรรณคีรี (SK14) *บริเวณที่คุณภาพน้ำอยู่ในเกณฑ์พอใช้* ได้แก่ บ้านปากจำ (SK09) ปากคลองอู่ตะเภา (SK10) ปากคลองพะวง (SK11) *บริเวณที่คุณภาพน้ำอยู่ในเกณฑ์เสื่อมโทรม* คือ ปากทะเลสาบสงขลา (SK15) (รูปที่ 3)

พารามิเตอร์สำคัญที่บ่งชี้ถึงปัญหาคุณภาพน้ำ คือ แบคทีเรียกลุ่มฟีคอลโคลิฟอร์ม (Fecal Coliform Bacteria : FCB) พบการปนเปื้อนสูงบริเวณปากทะเลสาบสงขลา (SK15)

ผลการตรวจวัดโลหะหนัก จำนวน 3 จุดตรวจวัด ได้แก่ ปากคลองอู่ตะเภา (SK10) ปากคลองสำโรง (SK13) และปากทะเลสาบสงขลา (SK15) จำนวน 9 พารามิเตอร์ ได้แก่ แคดเมียม (Cd) โครเมียม (Cr) แมงกานีส (Mn) นิกเกิล (Ni) ตะกั่ว (Pb) สังกะสี (Zn) ทองแดง (Cu) ปรอท (Hg) และสารหนู (As) พบอยู่ในเกณฑ์มาตรฐานคุณภาพน้ำแหล่งน้ำผิวดินทุกพารามิเตอร์

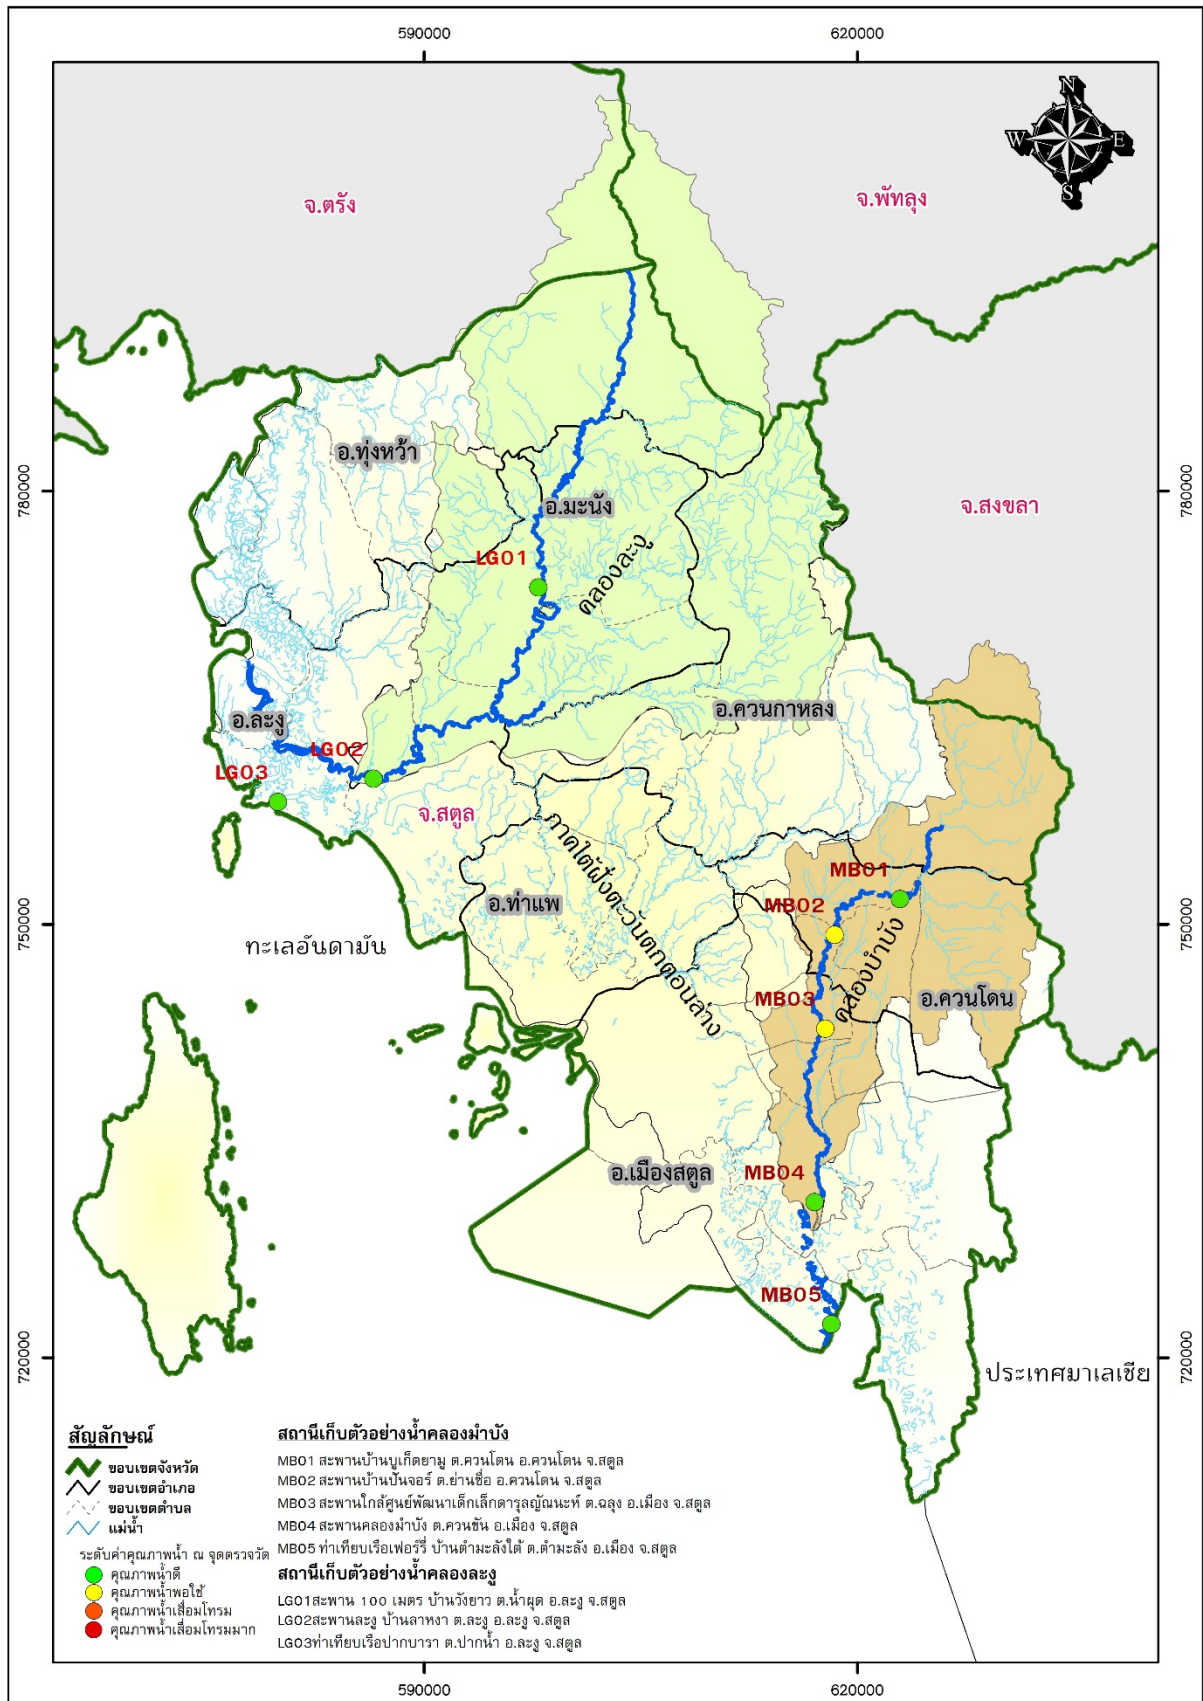
รูปที่ 9 คุณภาพน้ำคลองมะขามและคลองละงู ครั้งที่ 2 ปีงบประมาณ พ.ศ.2563

คุณภาพน้ำคลองมาบังโดยรวมอยู่ในเกณฑ์ดี โดยมีสัดส่วนคุณภาพน้ำอยู่ในเกณฑ์ดี และพอใช้ คิดเป็นร้อยละ 60 และ 40 ตามลำดับ *บริเวณที่มีคุณภาพน้ำอยู่ในเกณฑ์ดี* ได้แก่ สะพานบ้านบูเก้ตยามู (MB01) สะพานคลองมาบัง บ้านไทรงาม (MB04) และท่าเทียบเรือเฟอร์รี่ บ้านตำมะลังใต้ (MB05) *บริเวณที่คุณภาพน้ำอยู่ในเกณฑ์พอใช้* ได้แก่ สะพานบ้านป็นจอร์ (MB02) และสะพานใกล้ศูนย์พัฒนาเด็กเล็กดารุลญันนะห์ (MB03) (รูปที่ 9)

คุณภาพน้ำคลองละงูโดยรวมอยู่ในเกณฑ์ดี ทั้ง 3 จุด ได้แก่ สะพาน 100 เมตร บ้านวังยาว (LG01) สะพานละงู บ้านลาหงา (LG02) และท่าเทียบเรือปากบารา (LG03) (รูปที่ 9)
