สรุปผลการประเมินคุณภาพสิ่งแวดล้อมชายหาดท่องเที่ยว (ชายหาดติดดาว) จังหวัดสงขลา ปี 2563

กรมควบคุมมลพิษ
POLLUTION CONTROL DEPARTMENT

สำนักงานสิ่งแวดล้อมภาคที่ 16 (สงขลา)

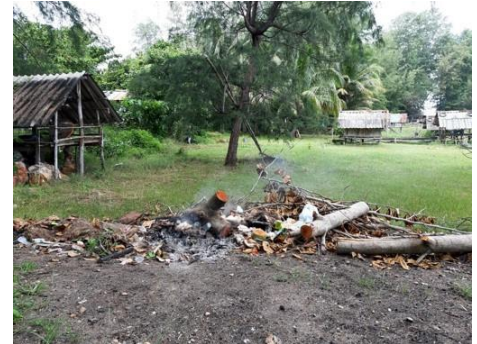
1) ด้านสิ่งแวดล้อม : พบขยะตกค้างบริเวณชายหาด และหลังชายหาด ปริมาณมาก เฉลี่ย 0.8 กิโลกรัม และ 0.6 กิโลกรัม ต่อ 100 ตารางเมตร ตามลำดับ ขยะที่พบ เช่น ฝา กันบูหรี เชือก ขวดพลาสติก แก้วพลาสติก ไม้ โลหะ เป็นต้น ขยะที่พบมาจากกิจกรรมการท่องเที่ยว เนื่องจากบริเวณชายหาดมีถึงขยะไม่เพียงพอ และบางส่วนเป็นขยะจากทะเลซึ่งถูกคลื่นซัดขึ้นมาบนชายหาด

การเผาขยะบริเวณชายหาด

- เพิ่มการรณรงค์เจ้าของร้านค้าบริเวณชายหาด รวมทั้งนักท่องเที่ยวและประชาชนในชุมชน ให้เข้ามามีส่วนร่วมในการจัดการขยะ เช่น ลดปริมาณขยะ คัดแยกขยะก่อนทิ้งขยะในภาชนะรองรับขยะ เป็นต้น
- จัดให้มีกิจกรรมการมีส่วนร่วมระหว่างภาครัฐ ผู้ประกอบการ และประชาชนในพื้นที่ ในการดูแลรักษาชายหาด เช่น กิจกรรมการเก็บขยะชายหาด การปลูกต้นไม้ เป็นต้น เพื่อให้ประชาชนในพื้นที่เกิดจิตสำนึกในการอนุรักษ์ทรัพยากรธรรมชาติและสิ่งแวดล้อม
- หน่วยงานที่เกี่ยวข้องควรมีการจัดการขยะอย่างสม่ำเสมอ และต่อเนื่อง

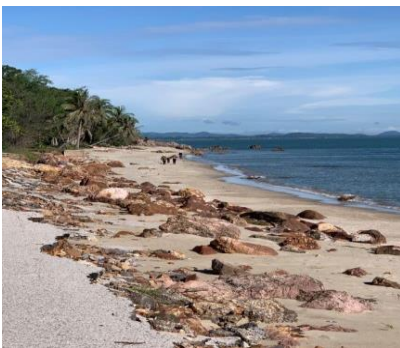
สภาพการกัดเซาะของชายหาด

2) ความสมบูรณ์ของทรัพยากรธรรมชาติ : พบปัญหาการกัดเซาะชายหาด บางส่วนของชายหาดมีการสร้างแนวกันคลื่นเพื่อป้องกันการพังทลายของชายหาด

- ปลูกพืชชายหาดท้องถิ่น เพื่อป้องกันปัญหาการกัดเซาะชายฝั่ง
- สร้างจิตสำนึกให้เห็นคุณค่า และให้ความรู้ในการดูแลรักษาชายหาดกับประชาชนในพื้นที่

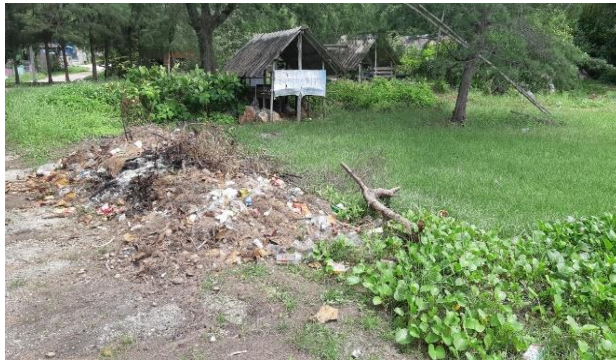
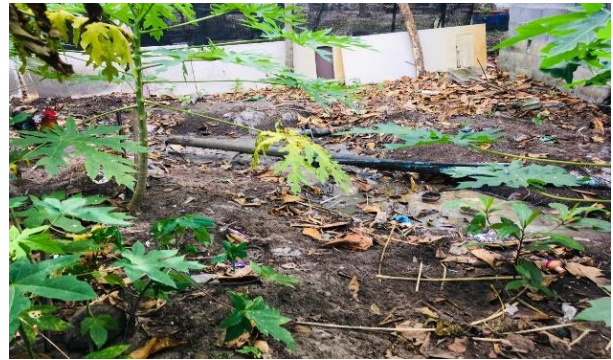
3) การจัดการสิ่งแวดล้อม : การจัดการขยะและการบำบัดน้ำเสียบริเวณชายหาดยังไม่ถูกหลักวิชาการ รวมทั้งไม่มีแผนการดำเนินกิจกรรมการดูแลรักษาชายหาด และการจัดการสิ่งแวดล้อม

การจัดการขยะ และการจัดการน้ำเสียของผู้ประกอบการ

- องค์กรปกครองส่วนท้องถิ่น ควรร่วมกับผู้ประกอบการและประชาชนในพื้นที่ ดำเนินการจัดทำแผน และดำเนินกิจกรรมการดูแลรักษาชายหาด โดยเฉพาะด้านการจัดการขยะ และการบำบัดน้ำเสีย

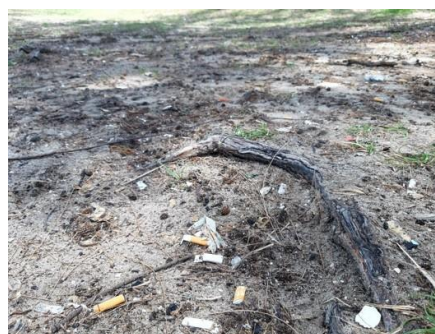
1) **ด้านสิ่งแวดล้อม** : พบขยะตกค้างบริเวณชายหาด และหลังชายหาด เฉลี่ย 0.3 และ 1.3 กิโลกรัม ต่อ 100 ตารางเมตร ตามลำดับ ขยะที่พบ เช่น ขวดพลาสติก กระดาษ แก้วพลาสติก ไม้ โฟม เชือก ขยะอันตราย เป็นต้น ขยะที่เกิดขึ้นส่วนใหญ่เกิดจากกิจกรรมการท่องเที่ยว บางช่วงเวลามีเสียงอึกทึกครึกโครมที่เกิดจากกิจกรรมการท่องเที่ยว เช่น การขายของ ร้านอาหาร การสังสรรค์ เป็นต้น

บริเวณชายหาดที่พบปริมาณขยะ

- เพิ่มการรณรงค์ผู้ประกอบการ ประชาชนในชุมชน และนักท่องเที่ยวให้เข้าใจ และมีส่วนร่วมในการจัดการขยะ เช่น ลดปริมาณขยะ คัดแยกขยะก่อนทิ้งขยะในภาชนะรองรับขยะ เป็นต้น
- เพิ่มการรณรงค์ให้ผู้ประกอบการ ประชาชนในชุมชน และนักท่องเที่ยวลดการทำกิจกรรมที่ก่อให้เกิดเสียงอึกทึกครึกโครม

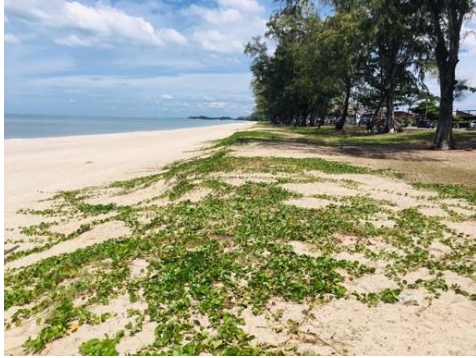
ปริมาณสันทรายมีน้อย

2) ความสมบูรณ์ของทรัพยากรธรรมชาติ : พบปัญหาการกัดเซาะชายหาด พื้นที่ชายหาดบางส่วนมีการสร้างแนวกันคลื่นเพื่อป้องกันการพังทลายของชายหาด

- ฟื้นฟูสันทรายที่ถูกทำลาย โดยการปลูกพืชชายหาดท้องถิ่น เพื่อให้ใบและรากของพืชดักทราย ซึ่งจะทำให้เกิดเนินทรายตามธรรมชาติ
- สร้างจิตสำนึกให้เห็นคุณค่า และให้ความรู้ในการดูแลรักษาชายหาด เพื่อให้ผู้ใช้ประโยชน์จากชายหาด และหน่วยงานที่เกี่ยวข้อง ตระหนักถึงความสำคัญของชายหาด และสามารถป้องกันการทำลายชายหาด ตลอดจนสามารถพัฒนาพื้นที่ได้เหมาะสมตามสภาพแวดล้อม

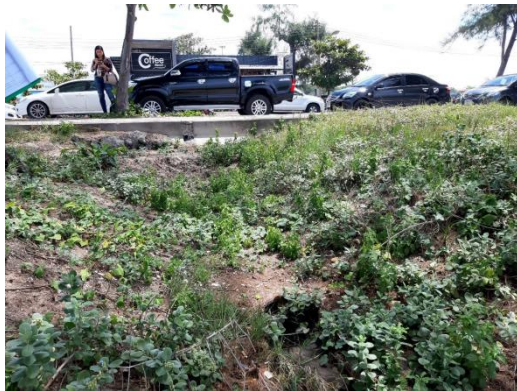
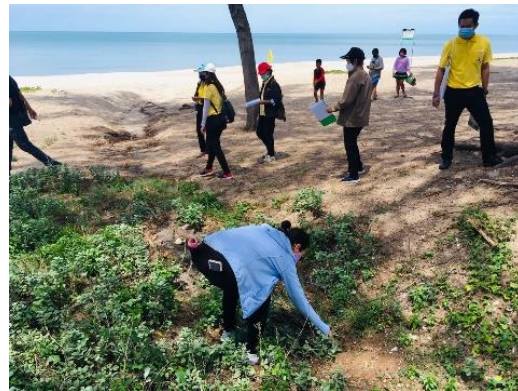
3) การจัดการสิ่งแวดล้อม : มีท่อหรือทางระบายน้ำบริเวณชายหาดที่มีน้ำท่วมขัง สีดำ มีตะไคร่น้ำ

ทางระบายน้ำที่มีน้ำท่วมขัง

- หน่วยงานที่เกี่ยวข้อง ผู้ประกอบการ เพิ่มการดูแลความสะอาด และความเรียบร้อยของพื้นที่ท่อหรือทางระบายน้ำ

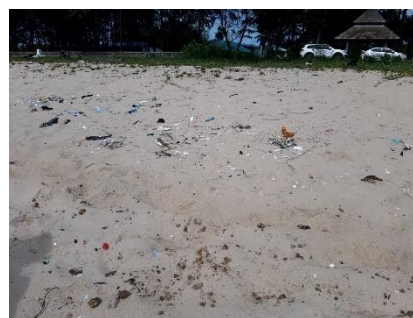
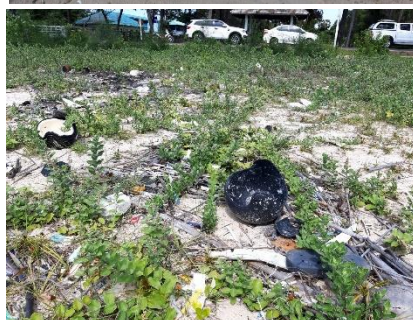
1) ด้านสิ่งแวดล้อม : พบขยะตกค้างบริเวณชายหาดปริมาณมาก เฉลี่ย

1.3 กิโลกรัม ต่อ 100 ตารางเมตร ขยะที่พบ เช่น แก้ว ฝา พลาสติก เชือก ขยะอันตราย หนังสือ โฟม เป็นต้น ขยะที่พบส่วนหนึ่งอาจถูกน้ำทะเลพัดพามาจากแหล่งอื่น และอาจเกิดจากกิจกรรมการท่องเที่ยว

บริเวณที่มีปริมาณขยะจำนวนมาก

- เพิ่มการรณรงค์ ประชาชนในพื้นที่ และนักท่องเที่ยวให้เข้าใจ และมีส่วนร่วมในการจัดการขยะ เช่น ลดปริมาณขยะ คัดแยกขยะก่อนทิ้ง ขยะในภาชนะรองรับขยะ

- เพิ่มการมีส่วนร่วมระหว่างภาครัฐ เอกชน และประชาชนในพื้นที่ในการดูแลรักษาชายหาด เช่น การทำกิจกรรมเก็บขยะชายหาด และปลูกต้นไม้ เป็นต้น เพื่อให้เกิดจิตสำนึกในการอนุรักษ์สิ่งแวดล้อม

- หน่วยงานที่เกี่ยวข้องควรมีระบบการจัดการขยะอย่างสม่ำเสมอและต่อเนื่อง

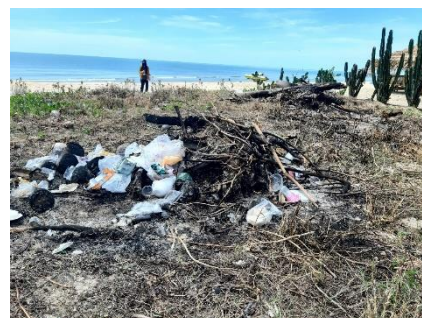
1) ด้านสิ่งแวดล้อม : พบขยะตกค้างบริเวณชายหาดปริมาณมาก เฉลี่ย 7.3 กิโลกรัม ต่อ 100 ตารางเมตร ขยะที่พบ เช่น ขยะอันตราย ขวดแก้ว ถุงพลาสติก ผ้า หลอด หนั ยาง ไม้ เชือก โฟม เป็นต้น ทั้งนี้ ขยะที่พบส่วนหนึ่งอาจถูกน้ำทะเลพัดพามาจากแหล่งอื่น และอาจเกิดจากกิจกรรมการท่องเที่ยว

ขยะปริมาณมากที่พบบริเวณชายหาด

- เพิ่มการรณรงค์ผู้ประกอบการ ประชาชนในชุมชน และนักท่องเที่ยว ให้เข้าใจ และมีส่วนร่วมในการจัดการขยะ เช่น ลดปริมาณขยะ คัดแยกขยะก่อนทิ้งขยะในภาชนะรองรับขยะ
- เพิ่มความร่วมมือระหว่างภาครัฐ เอกชน และประชาชนในพื้นที่ ในการดูแลรักษาชายหาด เช่น การทำกิจกรรมเก็บขยะชายหาด และปลูกต้นไม้ เป็นต้น เพื่อให้เกิดจิตสำนึกในการอนุรักษ์สิ่งแวดล้อม
- หน่วยงานที่เกี่ยวข้องควรมีระบบการจัดการขยะอย่างสม่ำเสมอและต่อเนื่อง

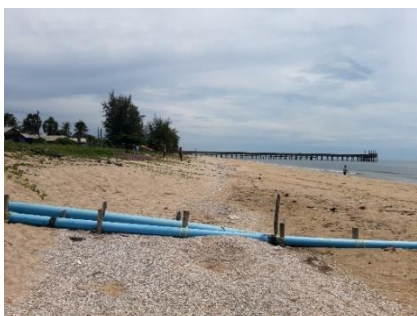
ท่อระบายน้ำที่ทำลายภูมิทัศน์

2) การจัดการสิ่งแวดล้อม : การจัดการขยะมีน้อย มีท่อหรือทางระบายน้ำบริเวณชายหาด

- หน่วยงานที่เกี่ยวข้อง ประชาชนในพื้นที่ ร่วมมือกันดูแลความสะอาด และความเรียบร้อยของพื้นที่
- ปรับปรุงทัศนียภาพชายหาดให้เหมาะสมกับการท่องเที่ยว
- กำหนดให้มีแผนการดำเนินกิจกรรมการดูแลรักษาชายหาด และการจัดการสิ่งแวดล้อมอย่างต่อเนื่อง และสม่ำเสมอ
