รายงานการติดตามตรวจสอบคุณภาพน้ำ
ลุ่มน้ำทะเลสาบสงขลา ลุ่มน้ำภาคใต้ฝั่งตะวันออกตอนล่าง และลุ่มน้ำภาคใต้ฝั่งตะวันตก
ครั้งที่ 4 ปีงบประมาณ พ.ศ. 2564

พื้นที่จังหวัดสงขลา สตูล ปัตตานี ยะลา และนราธิวาส ประกอบด้วยลุ่มน้ำทะเลสาบสงขลา ลุ่มน้ำภาคใต้ฝั่งตะวันออกตอนล่าง และลุ่มน้ำภาคใต้ฝั่งตะวันตก สำนักงานสิ่งแวดล้อมภาคที่ 16 (สงขลา) ดำเนินการติดตามตรวจสอบคุณภาพน้ำแหล่งน้ำผิวดิน ครั้งที่ 4 ปีงบประมาณ พ.ศ.2564 รวม 77 จุดตรวจวัด มีจุดตรวจวัดในแต่ละแหล่งน้ำ ดังนี้

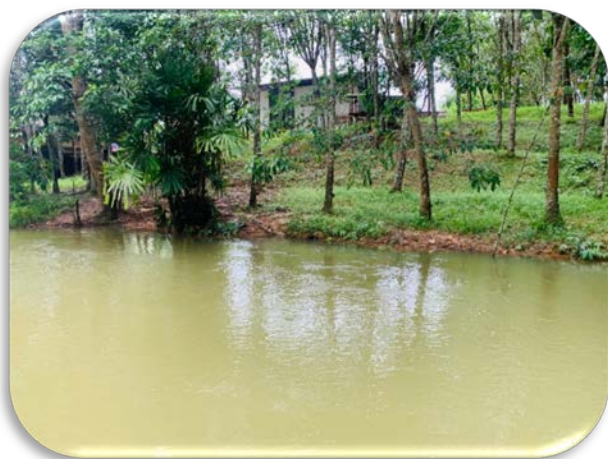
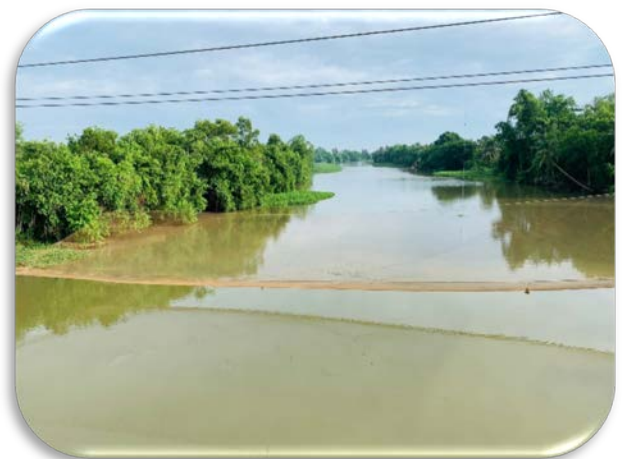
รูปที่ 4 คุณภาพน้ำคลองอุตะเถา ครั้งที่ 4 ปีงบประมาณ พ.ศ.2564

คุณภาพน้ำคลองอุตะเถาโดยรวมอยู่ในเกณฑ์เสื่อมโทรม โดยมีสัดส่วนคุณภาพน้ำอยู่ในเกณฑ์พอใช้ และเสื่อมโทรม คิดเป็นร้อยละ 21 และ 79 ตามลำดับ *บริเวณที่มีคุณภาพน้ำในเกณฑ์พอใช้* ได้แก่ สะพานหลังวัดห้วยคู (UT01) สำนักงานประปาสะอาด (UT02) และสะพานบ้านหน้าอ้ว (UT04) *บริเวณที่มีคุณภาพน้ำในเกณฑ์เสื่อมโทรม* ได้แก่ หลังชุมชนมิตรสัมพันธ์ (UT03) สะพานบ้านหัวถนน (UT05) สะพานบ้านตะเคียนเถา (UT06) สะพานบ้านท่าโพธิ์ออก (UT07) สะพานวัดม่วงก้อง (UT08) สะพานบ้านพร้าว (UT09) สะพานวัดบางศาลา (UT10) สะพานมหาวิทยาลัยหาดใหญ่ (UT11) สะพานทางเข้าวัดท่าแซ (UT12) สะพานวัดนารังนก (UT13) และสะพานสงขลาถากูน่า (UT14) (รูปที่ 4)

พารามิเตอร์สำคัญที่บ่งชี้ถึงปัญหาคุณภาพน้ำ ได้แก่ แอมโมเนียในหน่วยไนโตรเจน ($\text{NH}_3\text{-N}$) แบบที่เรียกกลุ่มฟีคอลโคลิฟอร์ม (Fecal Coliform Bacteria : FCB) ความสกปรกในรูปสารอินทรีย์ (Biochemical Oxygen Demand : BOD) และแบบที่เรียกกลุ่มโคลิฟอร์มทั้งหมด (Total Coliform Bacteria : TCB) คิดเป็นร้อยละ 44 30 17 และ 9 ตามลำดับ

- แอมโมเนียในหน่วยไนโตรเจน ($\text{NH}_3\text{-N}$) พบมีค่าสูงบริเวณสะพานบ้านหัวถนน (UT05) สะพานบ้านตะเคียนเถา (UT06) สะพานบ้านท่าโพธิ์ออก (UT07) สะพานวัดม่วงก้อง (UT08) สะพานบ้านพร้าว (UT09) สะพานวัดบางศาลา (UT10) สะพานมหาวิทยาลัยหาดใหญ่ (UT11) สะพานทางเข้าวัดท่าแซ (UT12) สะพานวัดนารังนก (UT13) และสะพานสงขลาถากูน่า (UT14)

- แบบที่เรียกกลุ่มฟีคอลโคลิฟอร์ม (FCB) พบการปนเปื้อนสูงบริเวณหลังชุมชนมิตรสัมพันธ์ (UT03) สะพานบ้านหน้าอ้ว (UT04) สะพานบ้านหัวถนน (UT05) สะพานบ้านตะเคียนเถา (UT06) สะพานบ้านท่าโพธิ์ออก (UT07) สะพานวัดบางศาลา (UT10) และสะพานทางเข้าวัดท่าแซ (UT12)

- ความสกปรกในรูปสารอินทรีย์ (BOD) พบมีค่าสูงบริเวณสะพานบ้านท่าโพธิ์ออก (UT07) สะพานมหาวิทยาลัยหาดใหญ่ (UT11) สะพานวัดนารังนก (UT13) และสะพานสงขลาถากูน่า (UT14)

- แบบที่เรียกกลุ่มโคลิฟอร์มทั้งหมด (TCB) พบการปนเปื้อนสูงบริเวณหลังชุมชนมิตรสัมพันธ์ (UT03) และสะพานทางเข้าวัดท่าแซ (UT12)

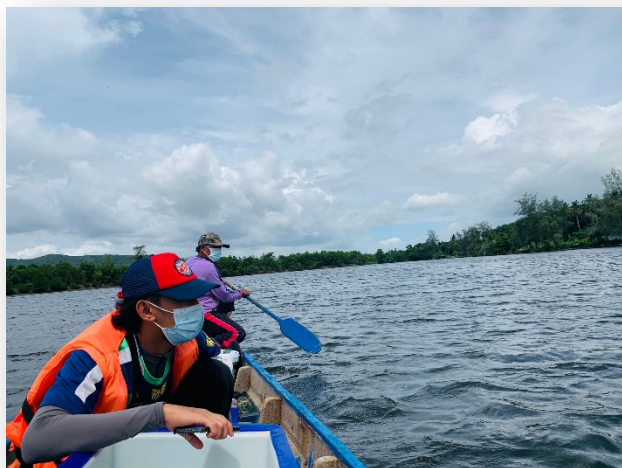
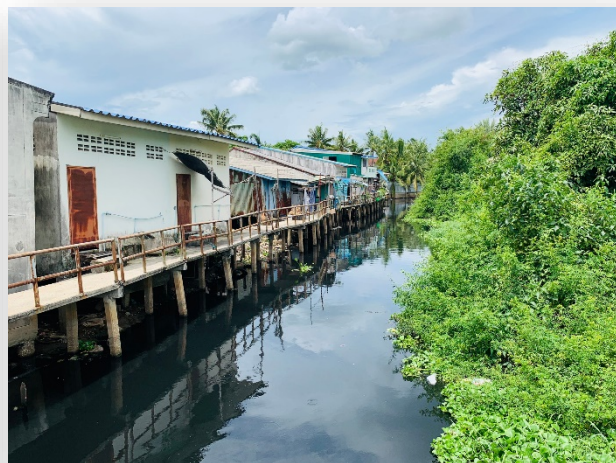
รูปที่ 5 คุณภาพน้ำคลองพะวงและคลองสาโรง ครั้งที่ 4 ปีงบประมาณ พ.ศ.2564

คุณภาพน้ำคลองพะวงโดยรวมอยู่ในเกณฑ์เสื่อมโทรม โดยมีสัดส่วนคุณภาพน้ำอยู่ในเกณฑ์พอใช้ และเสื่อมโทรม คิดเป็นร้อยละ 20 และ 80 ตามลำดับ บริเวณที่มีคุณภาพน้ำในเกณฑ์พอใช้ คือ ปากคลองพะวง (PV05) บริเวณที่มีคุณภาพน้ำในเกณฑ์เสื่อมโทรม ได้แก่ คลองพะวงหลังไหลผ่าน บ.สงขลามารีน โปรตักส์ จก. (PV01) คลองพะวงหลังไหลผ่าน บ.สงขลาแคนนิ่ง จก. (มหาชน) (PV02) คลองพะวงหลังไหลรวมกับคลองโคกหาร (PV03) และสะพานข้ามคลองพะวงถนนลพบุรีราเมศวร์ (PV04) (รูปที่ 5)

พารามิเตอร์สำคัญที่บ่งชี้ถึงปัญหาคุณภาพน้ำ ได้แก่ แอมโมเนียในหน่วยไนโตรเจน ($\text{NH}_3\text{-N}$) และความสกปรกในรูปสารอินทรีย์ (Biochemical Oxygen Demand : BOD) คิดเป็นร้อยละ 80 และ 20 ตามลำดับ

- แอมโมเนียในหน่วยไนโตรเจน ($\text{NH}_3\text{-N}$) พบมีค่าสูงเกือบทุกจุดตรวจวัด ยกเว้น บริเวณปากคลองพะวง (PV05)
- ความสกปรกในรูปสารอินทรีย์ (BOD) พบมีค่าสูงบริเวณคลองพะวงหลังไหลผ่าน บ.สงขลาแคนนิ่ง จก. (มหาชน) (PV02)

คุณภาพน้ำคลองสำโรงอยู่ในเกณฑ์เสื่อมโทรมมากทุกจุดตรวจวัด ได้แก่ สะพานบ้านเก้าเส้ง (SL01) หลังรพ.จิตเวชสงขลาราชนครินทร์ (SL02) ท่อลอดสามแยกสำโรง (SL03) สะพานเป็ยบ้านท่าสะอ้าน (SL04) และสวน 72 พรรษา (SL05) (รูปที่ 5) เนื่องจากคลองสำโรงตลอดทั้งลำน้ำเป็นแหล่งรองรับน้ำทิ้งจากชุมชน อุตสาหกรรมชุมชนประเภทแกะล้างอาหารทะเล

พารามิเตอร์สำคัญที่บ่งชี้ถึงปัญหาคุณภาพน้ำ ได้แก่ แอมโมเนียในหน่วยไนโตรเจน ($\text{NH}_3\text{-N}$) แบคทีเรียกลุ่มโคลิฟอร์มทั้งหมด (Total Coliform Bacteria : TCB) แบคทีเรียกลุ่มฟีคอลโคลิฟอร์ม (Fecal Coliform Bacteria : FCB) ความสกปรกในรูปสารอินทรีย์ (Biochemical Oxygen Demand : BOD) และ ออกซิเจนละลาย (Dissolved Oxygen : DO) คิดเป็นร้อยละ 23 23 23 22 และ 9 ตามลำดับ

- ความสกปรกในรูปสารอินทรีย์ (BOD) แบคทีเรียกลุ่มโคลิฟอร์มทั้งหมด (TCB) แบคทีเรียกลุ่มฟีคอลโคลิฟอร์ม (FCB) และแอมโมเนียในหน่วยไนโตรเจน ($\text{NH}_3\text{-N}$) พบมีค่าสูงทุกจุดตรวจวัด
- ออกซิเจนละลาย (DO) พบมีค่าต่ำกว่า 2 มิลลิกรัมต่อลิตรบริเวณสะพานเป็ยบ้านท่าสะอ้าน (SL04) และสวน 72 พรรษา (SL05)

คลองพะวง หลังไหลผ่าน บ.สงขลามารีนโปรดักส์ จก. (PV01) หลังไหลผ่าน บ.สงขลาแคนนิ่ง จก. (PV02) หลังรวมกับคลองโคกหาร (PV03) สะพานข้ามคลองพะวงถนนลพบุรีราเมศวร์ (PV04)	น้ำเสียจากชุมชน น้ำเสียจากโรงงานอุตสาหกรรม	<ul style="list-style-type: none"> - รวบรวมและบำบัดน้ำเสียแบบกลุ่มอาคาร บริเวณท่อระบายน้ำและ ลำรางที่มีปริมาณความสกปรกสูง - ส่งเสริมการใช้เทคโนโลยีสะอาดแก่โรงงานอุตสาหกรรม เพื่อลดของเสียและปริมาณน้ำเสีย
คลองสำโรง สะพานบ้านเก้าเส้ง (SL01) หลัง รพ.จิตเวชสงขลาราชนครินทร์ (SL02) ท่อลอดสามแยกสำโรง (SL03) สะพานเป็ยบ้านท่าสะอ้าน (SL04) สวน 72 พรรษา (SL05)	น้ำเสียจากชุมชน น้ำเสียจากโรงงานอุตสาหกรรมและอุตสาหกรรมชุมชน	<ul style="list-style-type: none"> - รวบรวมและบำบัดน้ำเสียแบบกลุ่มอาคาร บริเวณท่อระบายน้ำและลำรางที่มีปริมาณความสกปรกสูง - บำบัดน้ำเสียจากครัวเรือนที่ระบายลงสู่คลองสำโรงโดยตรง โดยการติดตั้งถังบำบัดน้ำเสียสำเร็จรูป - เก็บกวาดขยะและกำจัดวัชพืชในลำน้ำเพื่อลดการสะสมของเสียในแหล่งน้ำ - ส่งเสริมการใช้เทคโนโลยีสะอาดแก่โรงงานอุตสาหกรรมและอุตสาหกรรมชุมชน

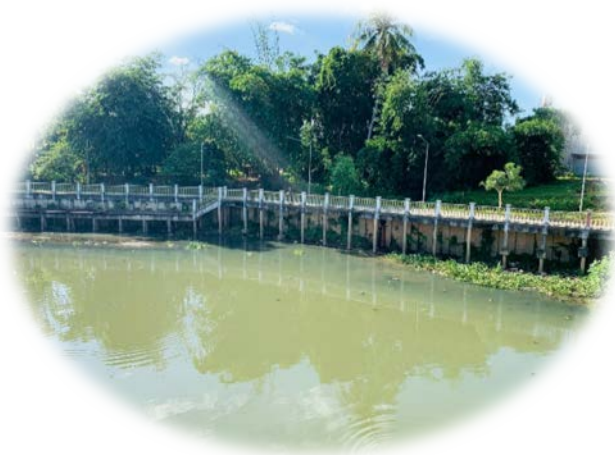
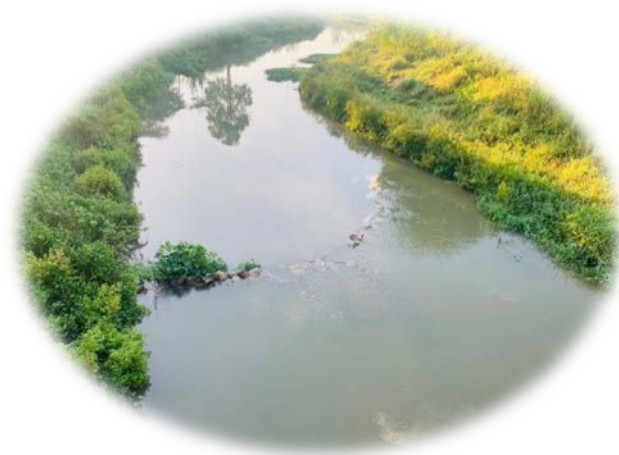
รูปที่ 6 คุณภาพน้ำคลองแห ครั้งที่ 4 ปีงบประมาณ พ.ศ.2564

คุณภาพน้ำคลองแหโดยรวมอยู่ในเกณฑ์เสื่อมโทรมมาก โดยมีสัดส่วนคุณภาพน้ำอยู่ในเกณฑ์เสื่อมโทรม และเสื่อมโทรมมาก คิดเป็นร้อยละ 38 และ 62 ตามลำดับ *บริเวณที่มีคุณภาพน้ำในเกณฑ์เสื่อมโทรม* ได้แก่ สะพานประชาอุทิศ (WAC1) สะพานสามชัย (TYC1) และสะพานหนองนายขุ้ย (HAC2) *บริเวณที่มีคุณภาพน้ำในเกณฑ์เสื่อมโทรมมาก* ได้แก่ ปลายคลองเรียน (RIC1) จุดรวมน้ำคลองเตย (TYC2) ปตร.ปลายคลองเตย (TYC3) สะพานหลังวัดคลองแห (TYC4) และสะพานตลาดน้ำคลองแห (HAC1) (รูปที่ 6) เนื่องจากเป็นแหล่งรองรับน้ำทิ้งจากชุมชนเกือบตลอดลำน้ำ

พารามิเตอร์สำคัญที่บ่งชี้ถึงปัญหาคุณภาพน้ำ ได้แก่ แอมโมเนียในหน่วยไนโตรเจน ($\text{NH}_3\text{-N}$) ความสกปรกในรูปสารอินทรีย์ (Biochemical Oxygen Demand : BOD) แบคทีเรียกลุ่มฟีคอลโคลิฟอร์ม (Fecal Coliform Bacteria : FCB) แบคทีเรียกลุ่มโคลิฟอร์มทั้งหมด (Total Coliform Bacteria : TCB) และ ออกซิเจนละลาย (Dissolved Oxygen : DO) คิดเป็นร้อยละ 26 26 23 22 และ 3 ตามลำดับ

- แอมโมเนียในหน่วยไนโตรเจน ($\text{NH}_3\text{-N}$) และความสกปรกในรูปสารอินทรีย์ (BOD) พบมีค่าสูงทุกจุดตรวจวัด
- แบคทีเรียกลุ่มโคลิฟอร์มทั้งหมด (TCB) และแบคทีเรียกลุ่มฟีคอลโคลิฟอร์ม (FCB) พบการปนเปื้อนสูงเกือบทุกจุดตรวจวัด *ยกเว้น* บริเวณสะพานหนองนายขุ้ย (HAC2)
- ออกซิเจนละลาย (DO) พบมีค่าต่ำกว่า 2 มิลลิกรัมต่อลิตรบริเวณปลายคลองเรียน (RIC1)

บริเวณที่มีปัญหาคุณภาพน้ำ	สาเหตุ	แนวทางการแก้ไข
คลองแห สะพานประชาอุทิศ (WAC1) ปลายคลองเรียน (RIC1) สะพานสามชัย (TYC1) จุดรวมน้ำคลองเตย (TYC2) ปตร.ปลายคลองเตย (TYC3) สะพานหลังวัดคลองแห (TYC4) สะพานตลาดน้ำคลองแห (HAC1) สะพานหนองนายขุย (HAC2)	น้ำเสียจากชุมชน	- รวบรวมน้ำเสียเข้าระบบบำบัดรวม หรือ บำบัดน้ำเสียแบบกลุ่มอาคารบริเวณ ปลายท่อระบายน้ำที่มีปริมาณความ สกปรกสูง - ติดตั้งถังบำบัดน้ำเสียสำเร็จรูปแต่ละครัวเรือนที่อยู่ริมน้ำ - เก็บกวาดขยะ กำจัดวัชพืช และขุดลอก คลองเพื่อลดการสะสมของเสียในแหล่ง น้ำ และเพิ่มประสิทธิภาพการไหลของน้ำ
ลุ่มน้ำภาคใต้ฝั่งตะวันออกตอนล่าง		
แม่น้ำบางนรา บ้านปีเหล็ง (BN02)	น้ำเสียจากเกษตรกรรม	- ส่งเสริมการเกษตรแบบยั่งยืน

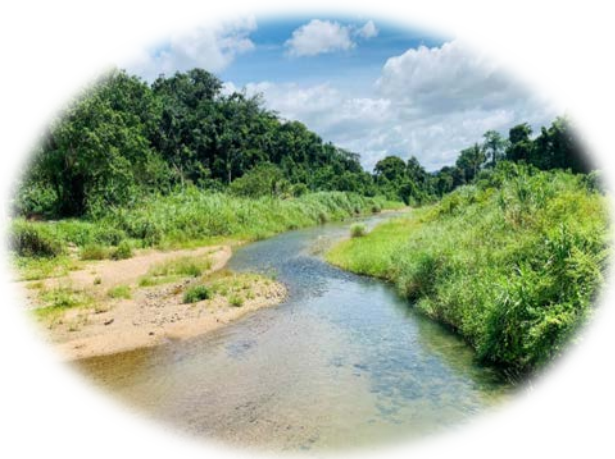
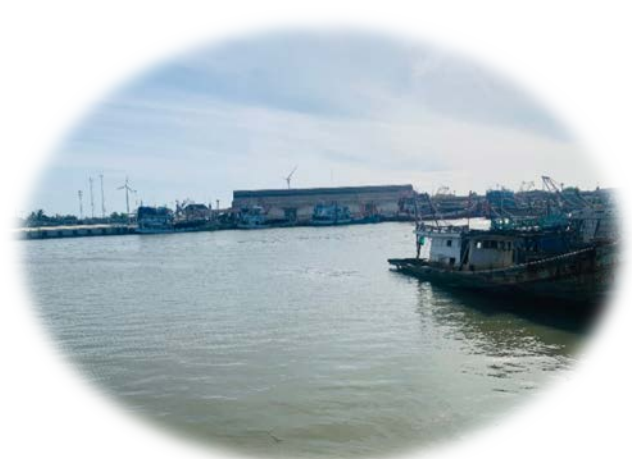
รูปที่ 7 คุณภาพน้ำคลองเทพา แม่น้ำสายบุรี แม่น้ำบางนรา และแม่น้ำโก-ลก ครั้งที่ 4 ปีงบประมาณ พ.ศ.2564

คุณภาพน้ำคลองเทพาคุณภาพน้ำอยู่ในเกณฑ์พอใช้ และเสื่อมโทรม คิดเป็นร้อยละ 50 เท่ากัน *บริเวณที่มีคุณภาพน้ำในเกณฑ์พอใช้* คือ บ้านคลองประคู้ (TA01) *บริเวณที่มีคุณภาพน้ำในเกณฑ์เสื่อมโทรม* คือ บ้านเทพา (TA02) (รูปที่ 7)

พารามิเตอร์สำคัญที่บ่งชี้ถึงปัญหาคุณภาพน้ำ คือ แบคทีเรียกลุ่มฟีคอลโคลิฟอร์ม (Fecal Coliform Bacteria : FCB) พบการปนเปื้อนสูงบริเวณบ้านเทพา (TA02)

คุณภาพน้ำแม่น้ำสายบุรีโดยรวมอยู่ในเกณฑ์ดี โดยมีสัดส่วนคุณภาพน้ำอยู่ในเกณฑ์ดี และเสื่อมโทรม คิดเป็นร้อยละ 75 และ 25 ตามลำดับ *บริเวณที่มีคุณภาพน้ำในเกณฑ์ดี* ได้แก่ บริเวณหมู่ 1 ต.กาญจนาบ่อเกาะ (SB02) โรงสูบน้ำแรงต่ำการประปาเรือเสาะ (SB03) และเทศบาลตำบลศรีสาคร (SB04) *บริเวณที่มีคุณภาพน้ำในเกณฑ์เสื่อมโทรม* คือ บริเวณปากแม่น้ำสายบุรี (SB01) (รูปที่ 8)

พารามิเตอร์สำคัญที่บ่งชี้ถึงปัญหาคุณภาพน้ำ คือ แบคทีเรียกลุ่มฟีคอลโคลิฟอร์ม (Fecal Coliform Bacteria : FCB) พบการปนเปื้อนสูงบริเวณปากแม่น้ำสายบุรี (SB01)

คุณภาพน้ำแม่น้ำบางนราโดยรวมอยู่ในเกณฑ์เสื่อมโทรม โดยมีสัดส่วนคุณภาพน้ำอยู่ในเกณฑ์พอใช้ และเสื่อมโทรม คิดเป็นร้อยละ 50 เท่ากัน *บริเวณที่คุณภาพน้ำอยู่ในเกณฑ์พอใช้* คือ บริเวณเทศบาลเมืองนราธิวาส (BN01) *บริเวณที่คุณภาพน้ำอยู่ในเกณฑ์พอใช้* คือ บ้านปิเหล็ง (BN02) (รูปที่ 7)

พารามิเตอร์สำคัญที่บ่งชี้ถึงปัญหาคุณภาพน้ำ คือ ออกซิเจนละลาย (DO) พบมีค่าต่ำกว่า 2 มิลลิกรัมต่อลิตร บริเวณบ้านปิเหล็ง (BN02)

คุณภาพน้ำแม่น้ำโก-ลก โดยรวมอยู่ในเกณฑ์พอใช้ โดยมีสัดส่วนคุณภาพน้ำอยู่ในเกณฑ์ดี และพอใช้ คิดเป็นร้อยละ 25 และ 75 ตามลำดับ *บริเวณที่คุณภาพน้ำอยู่ในเกณฑ์ดี* คือ บริเวณหมู่บ้านบูเกะตา (KL1) *บริเวณที่มีคุณภาพน้ำอยู่ในเกณฑ์พอใช้* ได้แก่ สะพานไทย-มาเลเซีย (KL2) บริเวณสะพานท่าแพรง (KL3) และปากแม่น้ำโก-ลก (KL4) (รูปที่ 7)

ผลการตรวจวัดโลหะหนัก บริเวณหมู่บ้านบูเกะตา (KL1) และสะพานท่าแพรง (KL3) จำนวน 9 พารามิเตอร์ ได้แก่ แคดเมียม (Cd) โครเมียม (Cr) แมงกานีส (Mn) นิกเกิล (Ni) ตะกั่ว (Pb) สังกะสี (Zn) ทองแดง (Cu)ปรอท (Hg) และสารหนู (As) พบอยู่ในเกณฑ์มาตรฐานคุณภาพน้ำแหล่งน้ำผิวดินทุกพารามิเตอร์

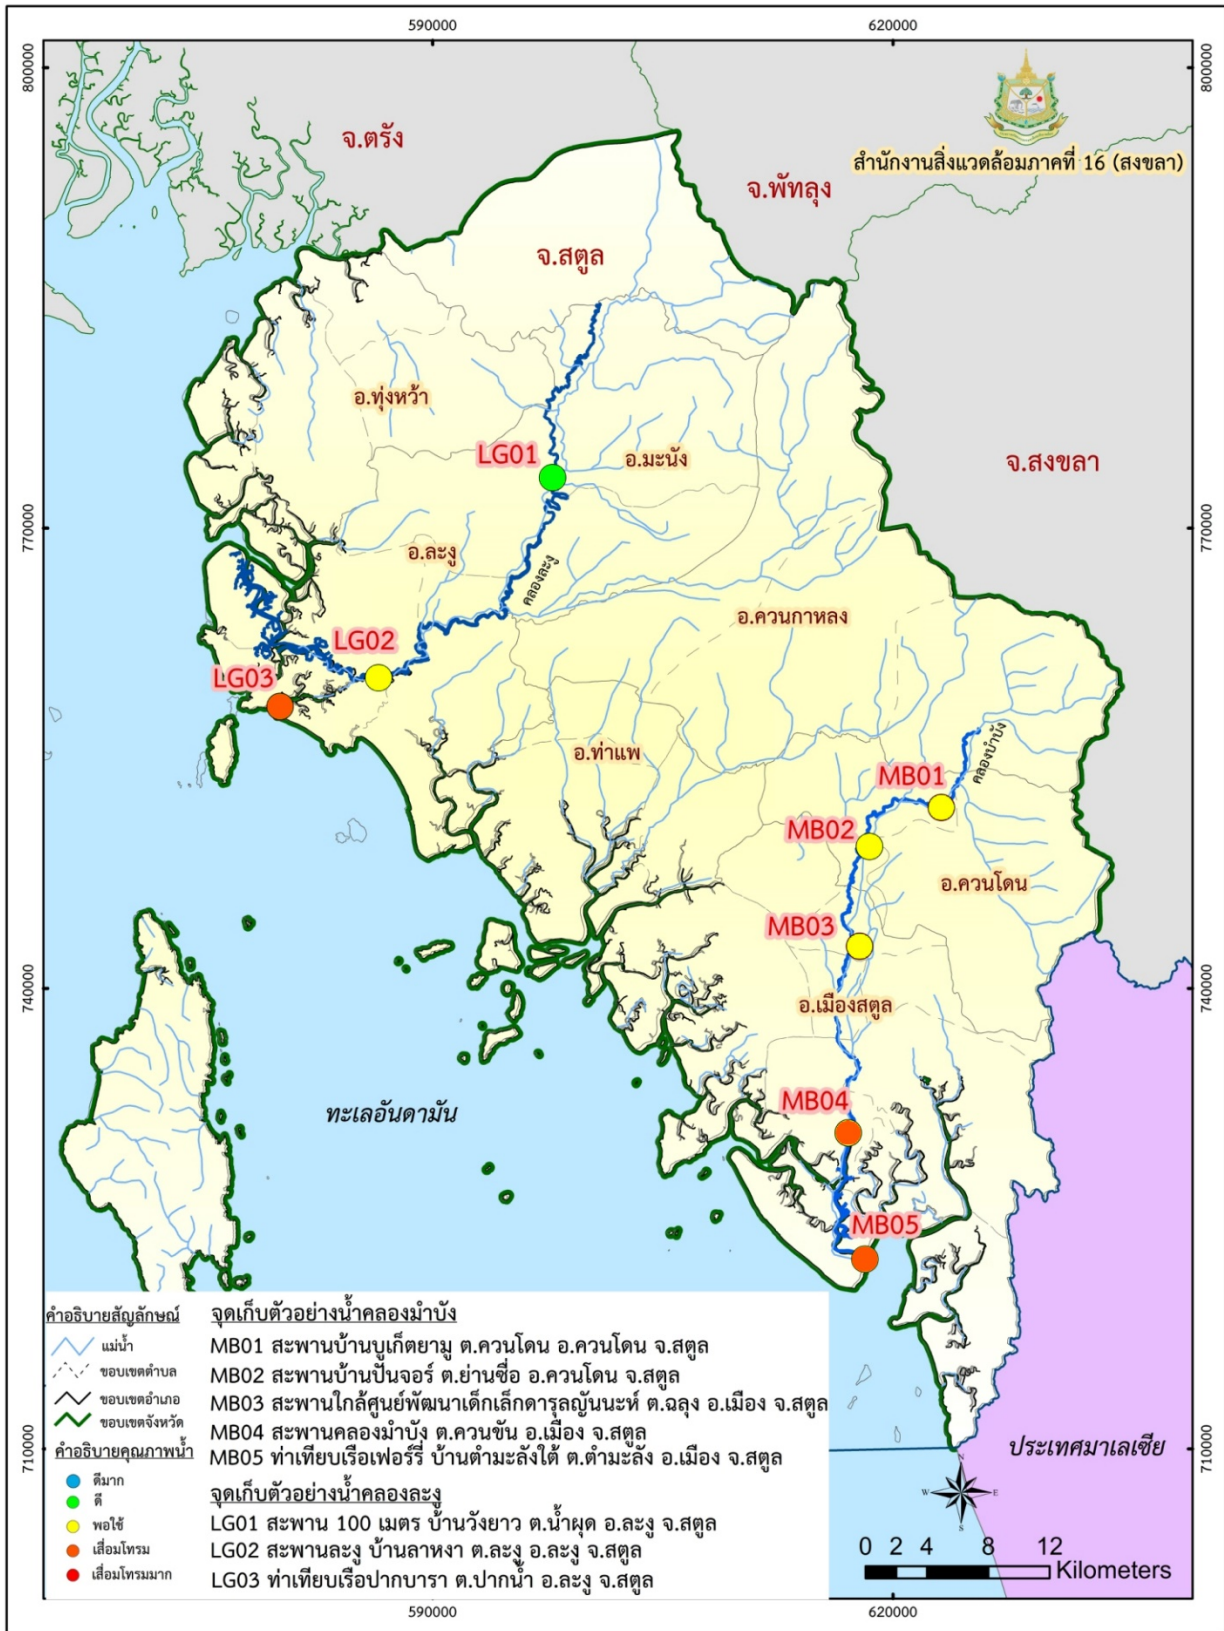
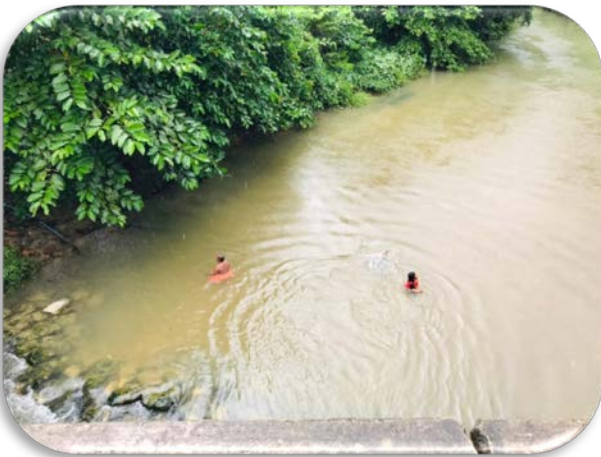
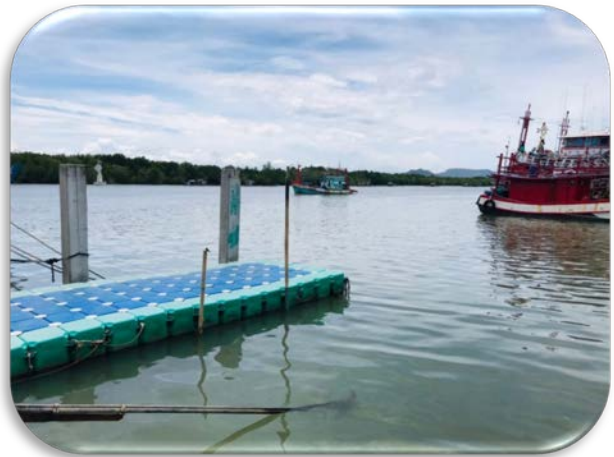
รูปที่ 9 คุณภาพน้ำคลองมาบั่งและคลองละงู ครั้งที่ 4 ปีงบประมาณ พ.ศ.2564

คุณภาพน้ำคลองมาบั่งโดยรวมอยู่ในเกณฑ์พอใช้ โดยมีสัดส่วนคุณภาพน้ำอยู่ในเกณฑ์พอใช้และเสื่อมโทรม คิดเป็นร้อยละ 60 และ 40 ตามลำดับ *บริเวณที่คุณภาพน้ำอยู่ในเกณฑ์พอใช้* ได้แก่ สะพานบ้านบุญเกีตยามู (MB01) สะพานบ้านปันจอร์ (MB02) และสะพานใกล้ศูนย์พัฒนาเด็กเล็กดารุลญันนะห์ (MB03) *บริเวณที่คุณภาพน้ำอยู่ในเกณฑ์เสื่อมโทรม* ได้แก่ สะพานคลองมาบั่ง บ้านไทรงาม (MB04) และท่าเทียบเรือเฟอร์รี่ บ้านตำมะลังใต้ (MB05) (รูปที่ 9)

พารามิเตอร์สำคัญที่บ่งชี้ถึงปัญหาคุณภาพน้ำ ได้แก่ แบคทีเรียกลุ่มฟีคอลโคลิฟอร์ม (Fecal Coliform Bacteria : FCB) และออกซิเจนละลาย (Dissolved Oxygen : DO) คิดเป็นร้อยละ 50 เท่ากัน

- แบคทีเรียกลุ่มฟีคอลโคลิฟอร์ม (FCB) พบการปนเปื้อนสูงบริเวณสะพานคลองมาบั่ง บ้านไทรงาม (MB04)
- ออกซิเจนละลาย (DO) พบมีค่าต่ำกว่า 2 มิลลิกรัมต่อลิตรบริเวณท่าเทียบเรือเฟอร์รี่ บ้านตำมะลังใต้ (MB05)

คุณภาพน้ำคลองชะงูโดยรวมอยู่ในเกณฑ์พอใช้ โดยมีสัดส่วนคุณภาพน้ำอยู่ในเกณฑ์ดี พอใช้ และเสื่อมโทรม คิดเป็นร้อยละ 33 34 และ 33 ตามลำดับ *บริเวณที่คุณภาพน้ำอยู่ในเกณฑ์ดี* คือ บริเวณสะพาน 100 เมตร บ้านวังยาว (LG01) *บริเวณที่คุณภาพน้ำอยู่ในเกณฑ์พอใช้* คือ สะพานชะงูบ้านลาหงา (LG02) *บริเวณที่คุณภาพน้ำอยู่ในเกณฑ์เสื่อมโทรม* คือ ท่าเทียบเรือปากบารา (LG03) (รูปที่ 9)
