รายงานการติดตามตรวจสอบคุณภาพน้ำ
ลุ่มน้ำทะเลสาบสงขลา ลุ่มน้ำภาคใต้ฝั่งตะวันออกตอนล่าง และลุ่มน้ำภาคใต้ฝั่งตะวันตก
ครั้งที่ 3 ปีงบประมาณ พ.ศ. 2565

พื้นที่จังหวัดสงขลา สตูล ปัตตานี ยะลา และนราธิวาส ประกอบด้วยลุ่มน้ำทะเลสาบสงขลา ลุ่มน้ำภาคใต้ฝั่งตะวันออกตอนล่าง และลุ่มน้ำภาคใต้ฝั่งตะวันตก สำนักงานสิ่งแวดล้อมภาคที่ 16 (สงขลา) ดำเนินการติดตามตรวจสอบคุณภาพน้ำผิวดินใน 14 แหล่งน้ำ สรุปจำนวนจุดตรวจวัดในแต่ละแหล่งน้ำ ดังนี้

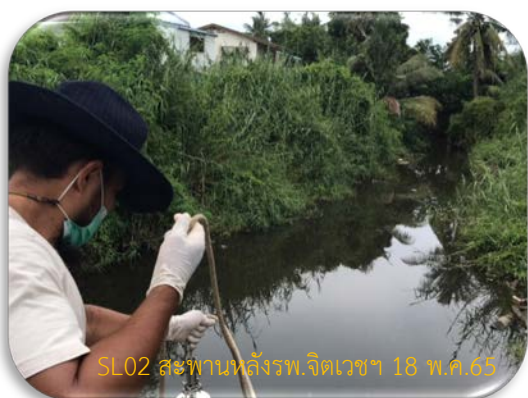
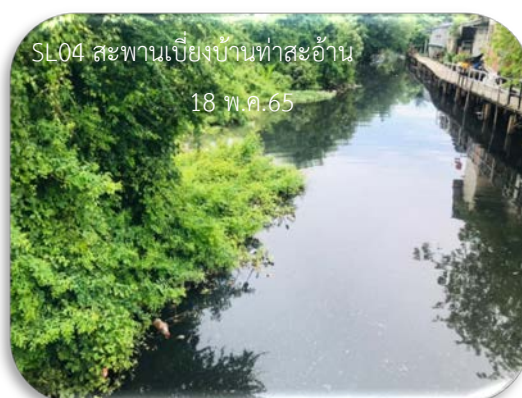
รูปที่ 5 คุณภาพน้ำคลองพะวงและคลองสำโรง ครั้งที่ 3 ปีงบประมาณ พ.ศ.2565

คุณภาพน้ำคลองพะวงโดยรวมอยู่ในเกณฑ์เสื่อมโทรม โดยมีสัดส่วนคุณภาพน้ำอยู่ในเกณฑ์ดี และเสื่อมโทรม คิดเป็นร้อยละ 20 และ 80 ตามลำดับ *บริเวณที่มีคุณภาพน้ำในเกณฑ์ดี* คือ บริเวณปากคลองพะวง (PV05) *บริเวณที่มีคุณภาพน้ำในเกณฑ์เสื่อมโทรม* ได้แก่ คลองพะวงหลังไหลผ่าน บริษัทสงขลามาริน โปรดักส์ จำกัด (PV01) คลองพะวงหลังไหลผ่านบริษัทสงขลาแคนนิ่ง จำกัด (มหาชน) (PV02) คลองพะวงหลังไหลรวมกับคลองโคกหาร (PV03) และสะพานข้ามคลองพะวงถนนลพบุรีราเมศวร์ (PV04) (รูปที่ 5)

พารามิเตอร์สำคัญที่บ่งชี้ถึงปัญหาคุณภาพน้ำ ได้แก่ แอมโมเนียในหน่วยไนโตรเจน ($\text{NH}_3\text{-N}$) แบคทีเรียกลุ่มฟีคอลโคลิฟอร์ม (Fecal Coliform Bacteria : FCB) และแบคทีเรียกลุ่มโคลิฟอร์มทั้งหมด (Total Coliform Bacteria : TCB) คิดเป็นร้อยละ 67 17 และ 16 ตามลำดับ

- แอมโมเนียในหน่วยไนโตรเจน ($\text{NH}_3\text{-N}$) พบมีค่าค่อนข้างสูงเกือบทุกจุดตรวจวัด *ยกเว้น* บริเวณปากคลองพะวง (PV05)
- แบคทีเรียกลุ่มฟีคอลโคลิฟอร์ม (FCB) และแบคทีเรียกลุ่มโคลิฟอร์มทั้งหมด (TCB) พบการปนเปื้อนสูงบริเวณคลองพะวงหลังไหลผ่านบริษัทสงขลามาริน โปรดักส์ จำกัด (PV01)

คุณภาพน้ำคลองสำโรงโดยรวมอยู่ในเกณฑ์เสื่อมโทรมมาก โดยมีสัดส่วนคุณภาพน้ำอยู่ในเกณฑ์เสื่อมโทรม และเสื่อมโทรมมาก คิดเป็นร้อยละ 20 และ 80 ตามลำดับ (รูปที่ 5) *บริเวณที่มีคุณภาพน้ำในเกณฑ์เสื่อมโทรม* คือ สะพานบ้านเก้าเส้ง (SL01) *บริเวณที่มีคุณภาพน้ำในเกณฑ์เสื่อมโทรมมาก* ได้แก่ หลังรพ.จิตเวช สงขลาราชนครินทร์ (SL02) ท่อลอดสามแยกสำโรง (SL03) สะพานเบี่ยงบ้านท่าสะพาน (SL04) และสวน 72 พรรษา (SL05) (รูปที่ 5)

พารามิเตอร์สำคัญที่บ่งชี้ถึงปัญหาคุณภาพน้ำ ได้แก่ แอมโมเนียในหน่วยไนโตรเจน ($\text{NH}_3\text{-N}$) แบคทีเรียกลุ่มฟีคอลโคลิฟอร์ม (Fecal Coliform Bacteria : FCB) แบคทีเรียกลุ่มโคลิฟอร์มทั้งหมด (Total Coliform Bacteria : TCB) ความสกปรกในรูปสารอินทรีย์ (Biochemical Oxygen Demand : BOD) และออกซิเจนละลาย (Dissolved Oxygen : DO) คิดเป็นร้อยละ 24 24 24 19 และ 9 ตามลำดับ

- แบคทีเรียกลุ่มโคลิฟอร์มทั้งหมด (TCB) แบคทีเรียกลุ่มฟีคอลโคลิฟอร์ม (FCB) และแอมโมเนียในหน่วยไนโตรเจน ($\text{NH}_3\text{-N}$) พบมีค่าสูงทุกจุดตรวจวัด
- ความสกปรกในรูปสารอินทรีย์ (BOD) พบมีค่าสูงเกือบทุกจุดตรวจวัด *ยกเว้น* บริเวณสะพานบ้านเก้าเส้ง (SL01)
- ออกซิเจนละลาย (DO) พบมีค่าต่ำกว่า 2 มิลลิกรัมต่อลิตรบริเวณหลังรพ.จิตเวชสงขลาราชนครินทร์ (SL02) และสะพานเบี่ยงบ้านท่าสะพาน (SL04)

คลองสำโรง สะพานบ้านเก้าเส้ง (SL01) หลังโรงพยาบาลจิตเวชสงขลาราชนครินทร์ (SL02) ท่อลอดสามแยกสำโรง (SL03) สะพานเบี่ยงบ้านท่าสะพาน (SL04) สวน 72 พรรษา (SL05)	น้ำเสียจากชุมชน น้ำเสียจากโรงงานอุตสาหกรรมและอุตสาหกรรมชุมชน	<ul style="list-style-type: none"> - รวบรวมและบำบัดน้ำเสียแบบกลุ่มอาคารบริเวณที่ระบายน้ำและลำรางที่มีปริมาณความสกปรกสูง - บำบัดน้ำเสียจากครัวเรือนที่ระบายลงสู่คลองสำโรงโดยตรง โดยการติดตั้งถังบำบัดน้ำเสียสำเร็จรูป - เก็บกวาดขยะและกำจัดวัชพืชในลำน้ำเพื่อลดการสะสมของเสียในแหล่งน้ำ - ส่งเสริมการใช้เทคโนโลยีสะอาดแก่โรงงานอุตสาหกรรมและอุตสาหกรรม ชุมชนขนาดเล็กในพื้นที่ริมคลองสำโรงเพื่อลดปริมาณของเสีย

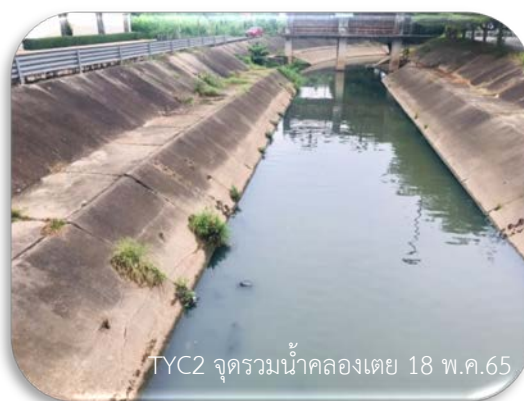
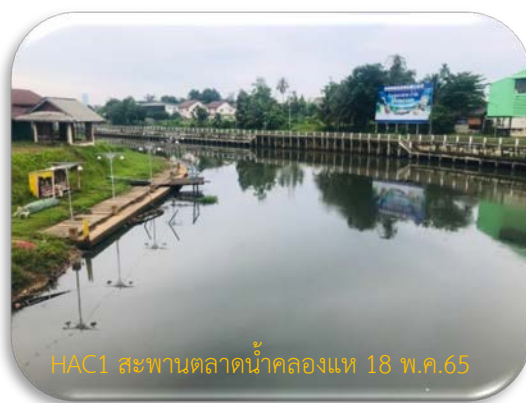
รูปที่ 6 คุณภาพน้ำคลองแห ครั้งที่ 3 ปีงบประมาณ พ.ศ.2565

คุณภาพน้ำคลองแหโดยรวมอยู่ในเกณฑ์เสื่อมโทรมมาก โดยมีสัดส่วนคุณภาพน้ำอยู่ในเกณฑ์เสื่อมโทรม และเสื่อมโทรมมาก คิดเป็นร้อยละ 12 และ 88 ตามลำดับ บริเวณที่มีคุณภาพน้ำในเกณฑ์เสื่อมโทรม คือ สะพานประชาอุทิศ (WAC1) บริเวณที่มีคุณภาพน้ำในเกณฑ์เสื่อมโทรมมาก ได้แก่ ปลายคลองเรียน (RC1) สะพานสามชัย (TYC1) จุดรวมน้ำคลองเตย (TYC2) ปตร.ปลายคลองเตย (TYC3) สะพานหลังวัดคลองแห (TYC4) สะพานตลาดน้ำคลองแห (HAC1) และสะพานหนองนายซุย (HAC2) (รูปที่ 6) เนื่องจากเป็นแหล่งรองรับน้ำทิ้งจากชุมชนเกือบตลอดลำน้ำ

พารามิเตอร์สำคัญที่บ่งชี้ถึงปัญหาคุณภาพน้ำ ได้แก่ แอมโมเนียในหน่วยไนโตรเจน ($\text{NH}_3\text{-N}$) ความสกปรกในรูปสารอินทรีย์ (Biochemical Oxygen Demand : BOD) แบคทีเรียกลุ่มโคลิฟอร์มทั้งหมด (Total Coliform Bacteria : TCB) และแบคทีเรียกลุ่มฟิคอลโคลิฟอร์ม (Fecal Coliform Bacteria : FCB) คิดเป็นร้อยละ 30 26 22 และ 22 ตามลำดับ

- แอมโมเนียในหน่วยไนโตรเจน ($\text{NH}_3\text{-N}$) พบมีค่าสูงทุกจุดตรวจวัด
- ความสกปรกในรูปสารอินทรีย์ (BOD) พบมีค่าสูงเกือบทุกจุดตรวจวัด ยกเว้น บริเวณ สะพานประชาอุทิศ (WAC1)
- แบคทีเรียกลุ่มโคลิฟอร์มทั้งหมด (TCB) และแบคทีเรียกลุ่มฟิคอลโคลิฟอร์ม (FCB) พบการปนเปื้อนสูงเกือบทุกจุดตรวจวัด ยกเว้น บริเวณสะพานประชาอุทิศ (WAC1) และสะพานหนองนายซุย (HAC2)

บริเวณที่มีปัญหาคุณภาพน้ำ	สาเหตุ	แนวทางการแก้ไข
<p>คลองแห</p> <p>สะพานประชาอุทิศ (WAC1) ปลายคลองเรียน (RIC1) สะพานสามชัย (TYC1) จุดรวมน้ำคลองเตย (TYC2) ปตร.ปลายคลองเตย (TYC3) สะพานหลังวัดคลองแห (TYC4) สะพานตลาดน้ำคลองแห (HAC1) สะพานหนองนายขุย (HAC2)</p>	<p>น้ำเสียจากชุมชน</p>	<ul style="list-style-type: none"> - รวบรวมน้ำเสียเข้าระบบบำบัดรวมหรือบำบัดน้ำเสียแบบกลุ่มอาคารบริเวณปลายท่อระบายน้ำที่มีปริมาณความสกปรกสูง - ติดตั้งถังบำบัดน้ำเสียสำเร็จรูปแต่ละครัวเรือนที่อยู่ริมน้ำ - เก็บกวาดขยะ กำจัดวัชพืช และขุดลอกคลองเพื่อลดการสะสมของเสียในแหล่งน้ำ และเพิ่มประสิทธิภาพการไหลของน้ำ
ลุ่มน้ำภาคใต้ฝั่งตะวันออกตอนล่าง		
<p>แม่น้ำปัตตานี</p> <p>ปากแม่น้ำปัตตานี (PT01) ท้ายเขื่อนบางลาง (PT05)</p>	<p>ท่าเทียบเรือ น้ำเสียจากชุมชน</p>	<ul style="list-style-type: none"> - บำบัดน้ำเสียจากครัวเรือนที่ระบายลงสู่คลองโดยตรง โดยการติดตั้งถังบำบัดน้ำเสียสำเร็จรูป - รณรงค์ ให้ความรู้ผู้ประกอบการและชาวประมงบริเวณท่าเทียบเรือประมงปัตตานีไม่ให้ปล่อยน้ำทิ้งและสิ่งปฏิกูลลงสู่แม่น้ำ

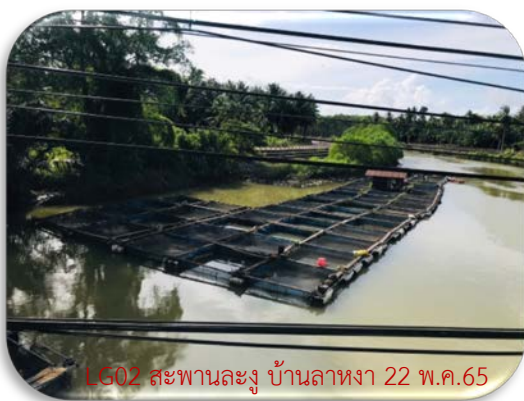
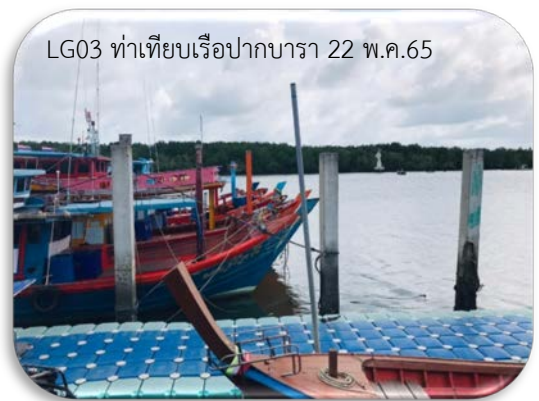
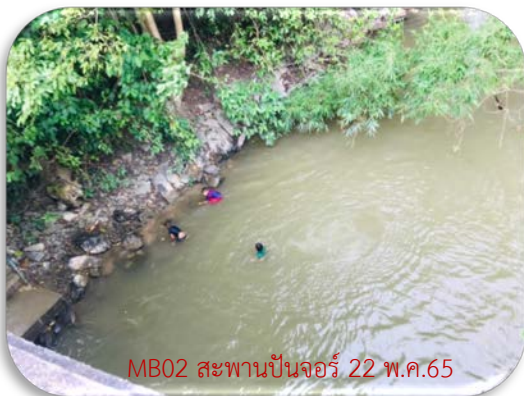
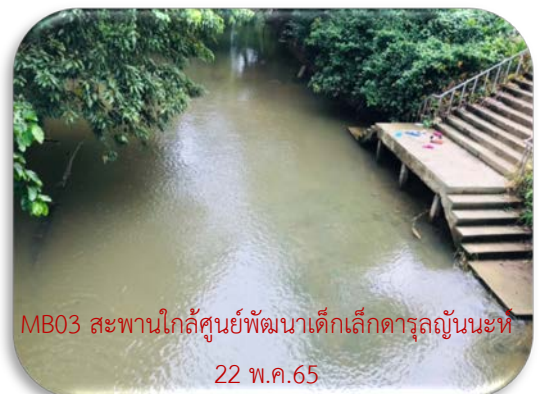
รูปที่ 9 คุณภาพน้ำคลองละงู และคลองแม่บึง ครั้งที่ 3 ปีงบประมาณ พ.ศ.2565

คุณภาพน้ำคลองละงูโดยรวมอยู่ในเกณฑ์พอใช้ โดยมีสัดส่วนคุณภาพน้ำอยู่ในเกณฑ์ดี พอใช้ และเสื่อมโทรม คิดเป็นร้อยละ 33 34 และ 33 ตามลำดับ *บริเวณที่คุณภาพน้ำอยู่ในเกณฑ์ดี* ได้แก่ สะพาน 100 เมตร บ้านวังยาว (LG01) *บริเวณที่คุณภาพน้ำอยู่ในเกณฑ์เสื่อมพอใช้* คือ สะพานละงู บ้านลาหงา (LG02) *บริเวณที่คุณภาพน้ำอยู่ในเกณฑ์เสื่อมโทรม* คือ ท่าเทียบเรือปากบารา (LG03) (รูปที่ 9)

พารามิเตอร์สำคัญที่บ่งชี้ถึงปัญหาคุณภาพน้ำ คือ แบคทีเรียกลุ่มฟีคอลโคลิฟอร์ม (Fecal Coliform Bacteria : FCB) พบการปนเปื้อนสูงบริเวณท่าเทียบเรือปากบารา (LG03)

คุณภาพน้ำคลองมาบังโดยรวมอยู่ในเกณฑ์พอใช้ โดยมีสัดส่วนคุณภาพน้ำอยู่ในเกณฑ์ดี พอใช้ และเสื่อมโทรม คิดเป็นร้อยละ 40 20 และ 40 ตามลำดับ *บริเวณที่คุณภาพน้ำอยู่ในเกณฑ์ดี* ได้แก่ สะพานบ้านบุญเกี้ยยามู (MB01) และสะพานบ้านปันจอร์ (MB02) *บริเวณที่คุณภาพน้ำอยู่ในเกณฑ์พอใช้* คือ สะพานคลองมาบัง บ้านไทรงาม (MB04) *บริเวณที่คุณภาพน้ำอยู่ในเกณฑ์เสื่อมโทรม* ได้แก่ บริเวณสะพานใกล้ศูนย์พัฒนาเด็กเล็ก ตารูลัญนะห์ (MB03) และท่าเทียบเรือเฟอร์รี่ บ้านตำมะลังใต้ (MB05) (รูปที่ 9)

พารามิเตอร์สำคัญที่บ่งชี้ถึงปัญหาคุณภาพน้ำ คือ แบคทีเรียกลุ่มฟีคอลโคลิฟอร์ม (Fecal Coliform Bacteria : FCB) พบการปนเปื้อนสูงบริเวณสะพานใกล้ศูนย์พัฒนาเด็กเล็ก ตารูลัญนะห์ (MB03)
