รายงานสถานการณ์คุณภาพน้ำผิวดิน
ลุ่มน้ำทะเลสาบสงขลา และลุ่มน้ำภาคใต้ฝั่งตะวันออกตอนล่าง
ปีงบประมาณ พ.ศ. 2566

● **คุณภาพน้ำผิวดินลำน้ำสายหลัก**

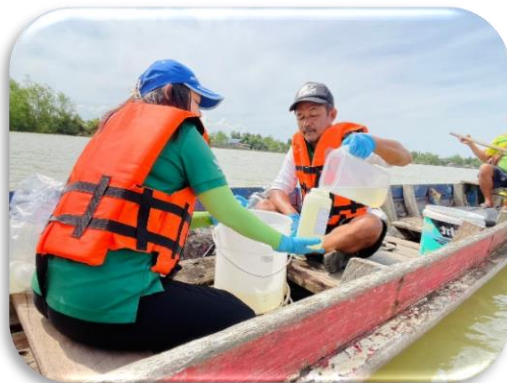
SK09 บ้านปากจำ 9 ก.พ.66

คุณภาพน้ำทะเลสาบสงขลาโดยรวมอยู่ในเกณฑ์ดี โดยมีสัดส่วนคุณภาพน้ำอยู่ในเกณฑ์ดี และเกณฑ์พอใช้ คิดเป็นร้อยละ 86 และ 14 ตามลำดับ *บริเวณที่คุณภาพน้ำอยู่ในเกณฑ์ดี* ได้แก่ บ้านปากจำ (SK09) ปากคลองพะวง (SK11) สะพานติณสูลานนท์ช่วงแรก (SK12) ปากคลองสำโรง (SK13) วัดสุวรรณคีรี (SK14) และปากทะเลสาบสงขลา (SK15) *บริเวณที่คุณภาพน้ำอยู่ในเกณฑ์พอใช้* คือ ปากคลองอู่ตะเภา (SK10) (รูปที่ 2 และตารางที่ 2)

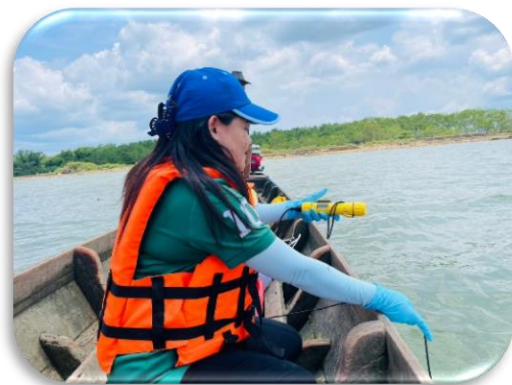
SK10 ปากคลองอู่ตะเภา 15 พ.ค.66

ผลการตรวจวัดโลหะหนัก จำนวน 3 จุดตรวจวัด ได้แก่ ปากคลองอู่ตะเภา (SK10) ปากคลองสำโรง (SK13) และปากทะเลสาบสงขลา (SK15) จำนวน 10 พารามิเตอร์ ได้แก่ แคดเมียม (Cd) โครเมียม (Cr) โครเมียมชนิดเฮกซะวาเลนต์ (Cr Hexavalent) แมงกานีส (Mn) นิกเกิล (Ni) ตะกั่ว (Pb) สังกะสี (Zn) ทองแดง (Cu) ปรอท (Hg) และสารหนู (As) พบอยู่ในเกณฑ์มาตรฐานคุณภาพน้ำแหล่งน้ำผิวดินทุกพารามิเตอร์

ผลการตรวจวัดสารเคมีที่ใช้ในการป้องกันกำจัดศัตรูพืชและสัตว์ที่มีคลอรีนเป็นองค์ประกอบ (Total Organochlorine Pesticides) จำนวน 17 ชนิด ได้แก่ บีเอชซีชนิดแอลฟา (alpha-BHC) บีเอชซีชนิดเบต้า (beta-BHC) บีเอชซีชนิดแกมมา (gamma-BHC) บีเอชซีชนิดเดลต้า (delta-BHC) เฮปตาคลอร์ (Heptachlor) อัลดริน (Aldrin) เฮปตาคลอร์อีพอกไซด์ (Heptachlor epoxide) เอนโดซัลแฟน (Endosulfan I) พาราดีดีอี (p,p'-DDE) ดีลดริน (Dieldrin) เอนดริน (Endrin) เอนโดซัลแฟน (Endosulfan II) พาราดีดีดี (p,p'-DDD) เอนดริล อัลดีไฮด์ (Endrin Aldehyde) เอนโดซัลแฟนซัลเฟต (Endosulfan Sulfate) พาราดีดีที (p,p'-DDT) และเมทอกซีคลอร์ (Methoxychlor) บริเวณปากคลองอู่ตะเภา (SK10) พบอยู่ในเกณฑ์มาตรฐาน
