รายงานการติดตามตรวจสอบคุณภาพน้ำ
ลุ่มน้ำทะเลสาบสงขลา และลุ่มน้ำภาคใต้ฝั่งตะวันออกตอนล่าง
ครั้งที่ 4 ปีงบประมาณ พ.ศ. 2567

สำนักงานสิ่งแวดล้อมและควบคุมมลพิษที่ 16 (สคพ.16) ดำเนินการติดตามตรวจสอบคุณภาพน้ำ แหล่งน้ำสำคัญ ในลุ่มน้ำทะเลสาบสงขลา พื้นที่จังหวัดสงขลา และลุ่มน้ำภาคใต้ฝั่งตะวันออกตอนล่าง พื้นที่จังหวัด ปัตตานี ยะลา และนราธิวาส รวมจำนวน 7 แหล่งน้ำ 24 จุดตรวจวัด รายละเอียด ดังนี้

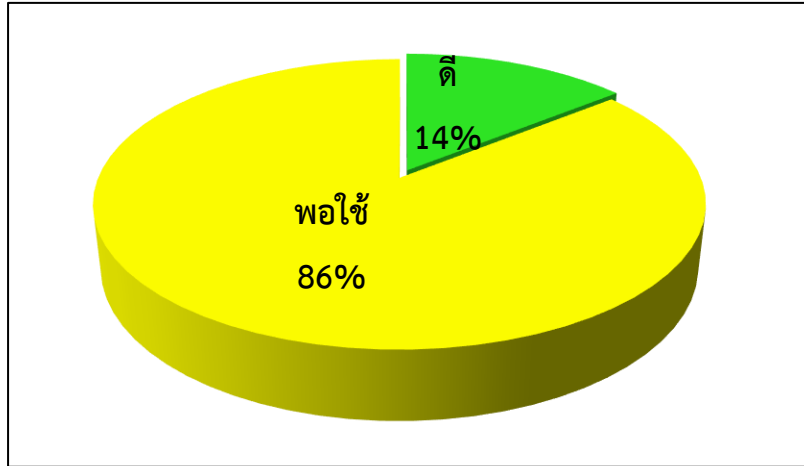
รูปที่ 1 สถานการณ์คุณภาพน้ำ ลุ่มน้ำทะเลสาบสงขลา และลุ่มน้ำภาคใต้ฝั่งตะวันออกตอนล่าง ครั้งที่ 4 ปีงบประมาณ พ.ศ. 2567

ปีงบประมาณ พ.ศ. 2567 กำหนดแผนติดตามตรวจสอบคุณภาพน้ำแหล่งน้ำผิวดิน ความถี่ 4 ครั้งต่อปี ครั้งที่ 1 พฤศจิกายน 2566 ครั้งที่ 2 กุมภาพันธ์ ครั้งที่ 3 พฤษภาคม และครั้งที่ 4 กรกฎาคม 2567 โดยได้ติดตามตรวจสอบคุณภาพน้ำแหล่งน้ำผิวดิน ครั้งที่ 4 ปีงบประมาณ พ.ศ. 2567 ระหว่างวันที่ 9-11 และ 15-16 กรกฎาคม 2567 ผลการประเมินดัชนีคุณภาพน้ำแหล่งน้ำผิวดิน (Water Quality Index : WQI) พบว่าคุณภาพน้ำ 7 แหล่งน้ำ อยู่ในเกณฑ์ดี ร้อยละ 14 และเกณฑ์พอใช้ ร้อยละ 86 (รูปที่ 1)

- แหล่งน้ำที่มีคุณภาพน้ำโดยรวมอยู่ในเกณฑ์ดี จำนวน 1 แหล่ง คือ ทะเลหลวง
- แหล่งน้ำที่มีคุณภาพน้ำโดยรวมอยู่ในเกณฑ์พอใช้ จำนวน 6 แหล่ง ได้แก่ ทะเลสาบสงขลา แม่น้ำปัตตานีตอนล่าง แม่น้ำปัตตานีตอนบน แม่น้ำสายบุรี แม่น้ำบางนรา และแม่น้ำโก-ลก

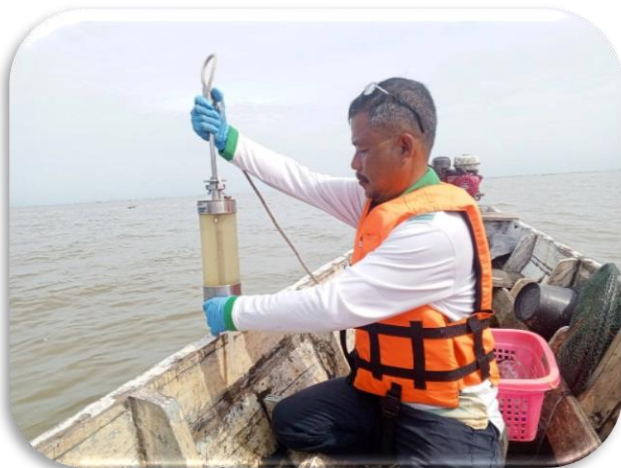
SK04 ปากคลองบ้านโรง 15 ก.ค.67

คุณภาพน้ำทะเลหลวงอยู่ในเกณฑ์ดี ทั้ง 2 จุดตรวจวัด ได้แก่ ปากคลองบ้านโรง (SK04) และ กลางทะเลหลวง (SK05) (รูปที่ 2)

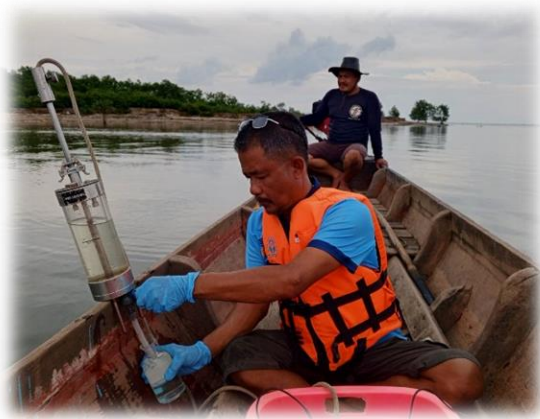
SK10 ปากคลองอุตะเถา 16 ก.ค.67

คุณภาพน้ำทะเลสาบสงขลาโดยรวมอยู่ในเกณฑ์พอใช้ โดยมีสัดส่วนคุณภาพน้ำอยู่ในเกณฑ์ดี เกณฑ์พอใช้ และเกณฑ์เสื่อมโทรม คิดเป็นร้อยละ 29 14 และ 57 ตามลำดับ บริเวณที่คุณภาพน้ำอยู่ในเกณฑ์ดี ได้แก่ บ้านปากจ่า (SK09) และปากทะเลสาบสงขลา (SK15) บริเวณที่คุณภาพน้ำอยู่ในเกณฑ์พอใช้ คือ สะพานติณสูลานนท์ ช่วงแรก (SK12) บริเวณที่คุณภาพน้ำอยู่ในเกณฑ์เสื่อมโทรม ได้แก่ ปากคลองอู่ตะเภา (SK10) ปากคลองพะวง (SK11) ปากคลองสำโรง (SK13) และวัดสุวรรณคีรี (SK14) (รูปที่ 2)

- ความสกปรกในรูปสารอินทรีย์ พบค่าสูงบริเวณปากคลองอุตะเถา (SK10) ปากคลองพะวง (SK11) และปากคลองสำโรง (SK13) เนื่องจากรองรับน้ำเสียจากชุมชน
- แอมโมเนียในหน่วยไนโตรเจน พบค่าสูงบริเวณปากคลองอุตะเถา (SK10) เนื่องจากรองรับน้ำเสียจากชุมชน และโรงงานอุตสาหกรรม

บริเวณที่มีปัญหาคุณภาพน้ำ	สาเหตุ	แนวทางการแก้ไข
ลุ่มน้ำทะเลสาบสงขลา		
ทะเลสาบสงขลา ปากคลองอู่ตะเภา (SK10) ปากคลองพะวง (SK11) ปากคลองสำโรง (SK13) วัดสุวรรณคีรี (SK14)	<ul style="list-style-type: none"> - น้ำเสียจากชุมชนซึ่งเป็นที่ตั้งของชุมชนขนาดใหญ่ - น้ำเสียจากโรงงานอุตสาหกรรมส่วนใหญ่เป็นโรงงานยางพาราหรือผลิตภัณฑ์ยางพารา และอาหารทะเลแปรรูปและแช่แข็ง - น้ำเสียจากภาคเกษตรกรรม ได้แก่ การเลี้ยงสุกร การปลูกยางพารา การเพาะเลี้ยงสัตว์น้ำ เป็นต้น 	<ul style="list-style-type: none"> - ให้ความรู้ อปท. ในการบริหารจัดการน้ำเสียชุมชน และความเข้าใจในการปฏิบัติตามกฎหมายสิ่งแวดล้อมหรือกฎหมายที่เกี่ยวข้องกับแหล่งกำเนิดมลพิษ - รณรงค์และส่งเสริมให้ครัวเรือนริมคลองติดตั้งตะแกรงดักขยะ ถังดักไขมันหรือถังบำบัดน้ำเสียก่อนระบายลงคลอง - ส่งเสริมเทคโนโลยีสะอาดแก่โรงงานอุตสาหกรรม เพื่อลดของเสียและปริมาณน้ำเสีย - ส่งเสริมให้ความรู้เรื่องแนวปฏิบัติที่ดีด้านการเกษตร (Good Agricultural Practices: GAP) เช่น การใช้ปุ๋ยอินทรีย์ ลดการใช้สารเคมี/สารกำจัดศัตรูพืชที่ส่งผลเสียต่อสิ่งแวดล้อมและแหล่งน้ำ

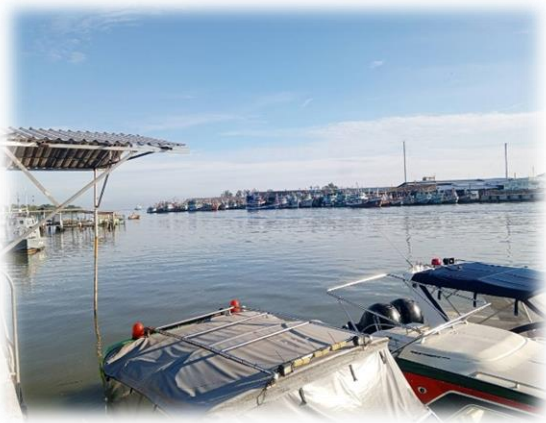
PT01 ปากแม่น้ำปัตตานี 11 ก.ค.67

คุณภาพน้ำแม่น้ำปัตตานีตอนล่างโดยรวมอยู่ในเกณฑ์พอใช้ โดยมีสัดส่วนคุณภาพน้ำอยู่ในเกณฑ์ดี และเกณฑ์เสื่อมโทรม คิดเป็นร้อยละ 50 เท่ากัน *บริเวณที่มีคุณภาพน้ำอยู่ในเกณฑ์ดี* คือ บ้านอานะบูโล๊ะ (PT02) *บริเวณที่มีคุณภาพน้ำอยู่ในเกณฑ์เสื่อมโทรม* คือ ปากแม่น้ำปัตตานี (PT01) (รูปที่ 3)

พารามิเตอร์สำคัญที่บ่งชี้ถึงปัญหาคุณภาพน้ำ คือ แอมโมเนียในหน่วยไนโตรเจน ($\text{NH}_3\text{-N}$) พบค่าค่อนข้างสูงบริเวณปากแม่น้ำปัตตานี (PT01) ซึ่งเป็นบริเวณท้ายน้ำก่อนลงสู่ทะเลอ่าวไทย เป็นแหล่งรองรับน้ำเสียชุมชนจากอำเภอเมืองปัตตานี ท่าเทียบเรือ และน้ำเสียจากโรงงานอุตสาหกรรม

ลุ่มน้ำภาคใต้ฝั่งตะวันออกตอนล่าง		
แม่น้ำปัตตานีตอนล่าง ปากแม่น้ำปัตตานี (PT01)	น้ำเสียจากชุมชน ท่าเทียบเรือ น้ำเสียจากโรงงานอุตสาหกรรม	<ul style="list-style-type: none"> - รณรงค์ และส่งเสริมให้ครัวเรือนริมแม่น้ำติดตั้งตะแกรงดักขยะ ถังดักไขมันหรือถังบำบัดน้ำเสียก่อนระบายลงสู่แหล่งน้ำ - รณรงค์ ให้ความรู้ผู้ประกอบการและชาวประมงบริเวณท่าเทียบเรือประมงปัตตานีไม่ให้ปล่อยน้ำทิ้งและสิ่งปฏิกูลลงสู่แม่น้ำ - ส่งเสริมเทคโนโลยีสะอาดแก่โรงงานอุตสาหกรรม เพื่อลดของเสียและปริมาณน้ำเสีย
แม่น้ำปัตตานีตอนบน ท่าเยื้องบางกลาง (PT05)	น้ำเสียจากชุมชน น้ำเสียจากภาคเกษตรกรรม ได้แก่ สวนทุเรียน สวนยางพารา เป็นต้น	<ul style="list-style-type: none"> - รณรงค์ และส่งเสริมให้ครัวเรือนริมแม่น้ำติดตั้งตะแกรงดักขยะ ถังดักไขมันหรือถังบำบัดน้ำเสียก่อนระบายลงสู่แหล่งน้ำ - ส่งเสริมให้ความรู้เรื่องแนวปฏิบัติที่ดีด้านการเกษตร (Good Agricultural Practices: GAP) เช่น การใช้ปุ๋ยอินทรีย์ ลดการใช้สารเคมี/สารกำจัดศัตรูพืชที่ส่งผลเสียต่อสิ่งแวดล้อมและแหล่งน้ำ

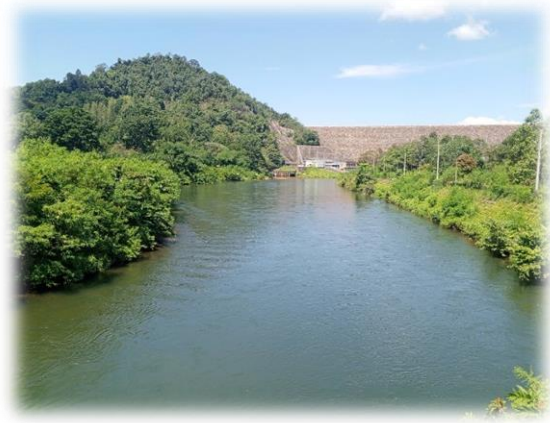
PT05 ท้ายเขื่อนบางลาง 11 ก.ค.67

คุณภาพน้ำแม่น้ำปัตตานีตอนบนโดยรวมอยู่ในเกณฑ์พอใช้ โดยมีสัดส่วนคุณภาพน้ำอยู่ในเกณฑ์ดี ร้อยละ 67 และเกณฑ์เสื่อมโทรม ร้อยละ 33 ตามลำดับ *บริเวณที่มีคุณภาพน้ำอยู่ในเกณฑ์ดี* ได้แก่ โรงสูบน้ำแรงต่ำประปาเทศบาลนครยะลา (PT03) และบ้านบาเจาะ (PT04) *บริเวณที่มีคุณภาพน้ำอยู่ในเกณฑ์เสื่อมโทรม* คือ ท้ายเขื่อนบางลาง (PT05) (รูปที่ 3)

พารามิเตอร์สำคัญที่บ่งชี้ถึงปัญหาคุณภาพน้ำ คือ ออกซิเจนละลาย (DO) พบค่าน้อยกว่า 2 มิลลิกรัมต่อลิตร บริเวณท้ายเขื่อนบางลาง (PT05)

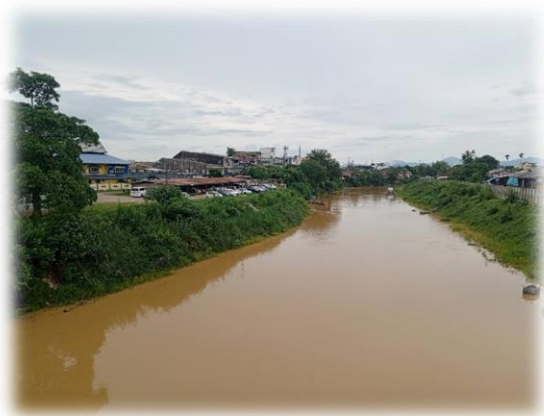
KL2 สะพานไทย-มาเลเซีย 9 ก.ค.67

คุณภาพน้ำแม่น้ำโก-ลก โดยรวมอยู่ในเกณฑ์พอใช้ โดยมีสัดส่วนคุณภาพน้ำอยู่ในเกณฑ์ดี เกณฑ์พอใช้ และเกณฑ์เสื่อมโทรม คิดเป็นร้อยละ 25 50 และ 25 ตามลำดับ *บริเวณที่มีคุณภาพน้ำอยู่ในเกณฑ์ดี* คือ ปากแม่น้ำโก-ลก (KL4) *บริเวณที่มีคุณภาพน้ำอยู่ในเกณฑ์พอใช้* ได้แก่ หมู่บ้านบูกะตา (KL1) และ สะพานท่าแพรก (KL3) *บริเวณที่มีคุณภาพน้ำอยู่ในเกณฑ์เสื่อมโทรม* คือ สะพานไทย-มาเลเซีย (KL2) (รูปที่ 3)

- แบคทีเรียกลุ่มฟีคอลโคลิฟอร์ม พบค่าสูงบริเวณสะพานไทย-มาเลเซีย (KL2)
- แอมโมเนียในหน่วยไนโตรเจน พบค่าสูงสะพานท่าแพรก (KL3)

บริเวณที่มีปัญหาคุณภาพน้ำ	สาเหตุ	แนวทางการแก้ไข
ลุ่มน้ำภาคใต้ฝั่งตะวันออกตอนล่าง		
แม่น้ำสายบุรี โรงสูบน้ำแรงต่ำการประปารือเสาะ (SB03) เทศบาลตำบลศรีสาคร (SB04)	น้ำเสียจากชุมชน	- รณรงค์ และส่งเสริมให้ครัวเรือน ริมแม่น้ำติดตั้งตะแกรงดักขยะ ถังดักไขมัน หรือถังบำบัดน้ำเสียก่อนระบายลงสู่แหล่งน้ำ
แม่น้ำโก-ลก สะพานไทย-มาเลเซีย (KL2)	น้ำเสียจากชุมชน	- รณรงค์ และส่งเสริมให้ครัวเรือน ริมแม่น้ำติดตั้งตะแกรงดักขยะ ถังดักไขมัน หรือถังบำบัดน้ำเสียก่อนระบายลงสู่แหล่งน้ำ
