**รายงานสถานการณ์คุณภาพน้ำผิวดิน
กลุ่มน้ำทะเลสาบสงขลา และกลุ่มน้ำภาคใต้ฝั่งตะวันออกตอนล่าง
ปีงบประมาณ พ.ศ. 2567**

● **คุณภาพน้ำผิวดินลำน้ำสายหลัก**

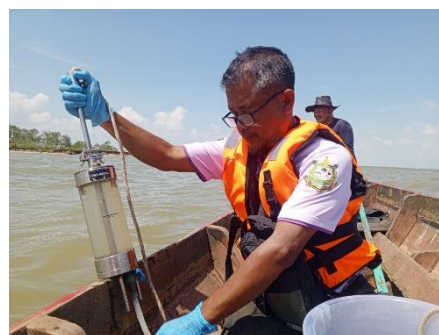
SK10 ปากคลองอู่ตะเภา 1 ก.พ. 67

ผลการตรวจวัดโลหะหนัก จำนวน 3 จุดตรวจวัด ได้แก่ ปากคลองอู่ตะเภา (SK10) ปากคลองสำโรง (SK13) และปากทะเลสาบสงขลา (SK15) จำนวน 10 พารามิเตอร์ ได้แก่ แคดเมียม (Cd) โครเมียม (Cr) โครเมียมชนิดเฮกซะวาเลนต์ (Cr Hexavalent) แมงกานีส (Mn) นิกเกิล (Ni) ตะกั่ว (Pb) สังกะสี (Zn) ทองแดง (Cu) ปรอท (Hg) และสารหนู (As) พบอยู่ในเกณฑ์มาตรฐานคุณภาพน้ำแหล่งน้ำผิวดินทุกพารามิเตอร์

ผลการตรวจวัดสารเคมีที่ใช้ในการป้องกันกำจัดศัตรูพืชและสัตว์ที่มีคลอรีนเป็นองค์ประกอบ (Total Organochlorine Pesticides) จำนวน 17 ชนิด ได้แก่ บีเอชซีชนิดแอลฟา (alpha-BHC) บีเอชซีชนิดเบต้า (beta-BHC) บีเอชซีชนิดแกมมา (gamma-BHC) บีเอชซีชนิดเดลต้า (delta-BHC) เฮปตาคลอร์ (Heptachlor) อัลดริน (Aldrin) เฮปตาคลอร์อีพอกไซด์ (Heptachlor epoxide) เอนโดซัลแฟน (Endosulfan I) พาราดีดีอี (p,p'-DDE) ดีลด์ริน (Dieldrin) เอนดริน (Endrin) เอนโดซัลแฟน (Endosulfan II) พาราดีดีดี (p,p'-DDD) เอนดริล อัลดีไฮด์ (Endrin Aldehyde) เอนโดซัลแฟนซัลเฟต (Endosulfan Sulfate) พาราดีดีที (p,p'-DDT) และเมทอกซีคลอร์ (Methoxychlor) บริเวณปากคลองอู่ตะเภา (SK10) พบอยู่ในเกณฑ์มาตรฐาน
