รายงานการติดตามตรวจสอบคุณภาพน้ำ ครั้งที่ 2 ปีงบประมาณ พ.ศ. 2568

ลุ่มน้ำทะเลสาบสงขลา ลุ่มน้ำภาคใต้ฝั่งตะวันออกตอนล่าง และลุ่มน้ำภาคใต้ฝั่งตะวันตก
(จังหวัดสงขลา สตูล ปัตตานี ยะลา และนราธิวาส)

สำนักงานสิ่งแวดล้อมและควบคุมมลพิษที่ 16

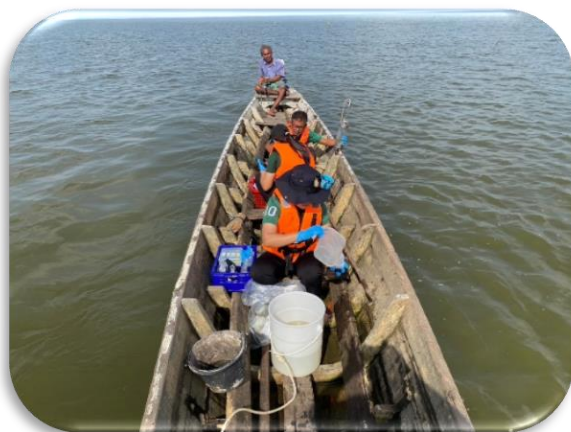
SK05 กลางทะเลหลวง 10 ก.พ. 68

คุณภาพน้ำทะเลหลวงอยู่ในเกณฑ์ดี ทั้ง 2 จุดตรวจวัด ได้แก่ ปากคลองบ้านโรง (SK04) และกลางทะเลหลวง (SK05) (รูปที่ 2)

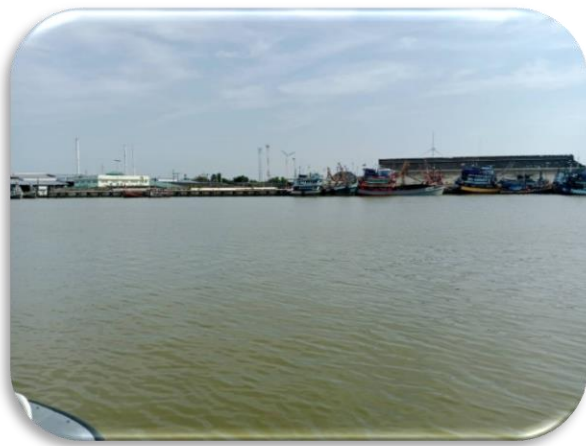
PT01 ปากแม่น้ำปัตตานี ท่าเทียบเรือปัตตานี

คุณภาพน้ำแม่น้ำปัตตานีตอนล่างอยู่ในเกณฑ์พอใช้ ทั้ง 2 จุดตรวจวัด ได้แก่ ปากน้ำปัตตานี ท่าเทียบเรือปัตตานี (PT01) และสะพานบ้านอาเนาะปูโล๊ะ (PT02) (รูปที่ 3)

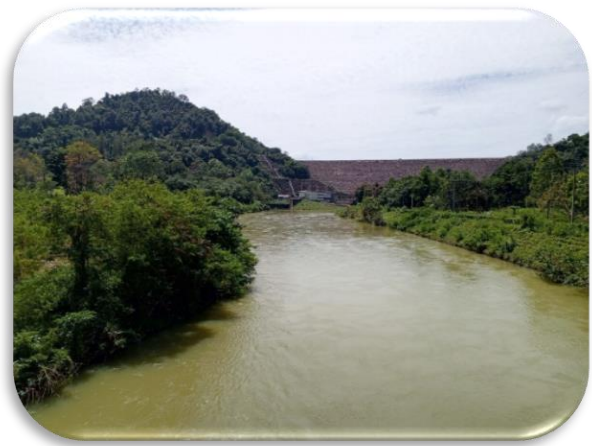
PT05 ท้ายเขื่อนบางลาง

คุณภาพน้ำแม่น้ำปัตตานีตอนบนอยู่ในเกณฑ์พอใช้ ทั้ง 3 จุดตรวจวัด ได้แก่ โรงสูบน้ำแรงต่ำ ประปาเทศบาลนครยะลา (PT03) สะพานบ้านบาเจาะ (PT04) และท้ายเขื่อนบางลาง (PT05) (รูปที่ 3)

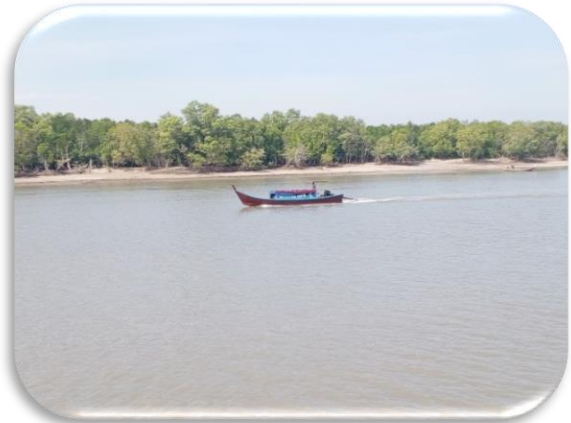
MB05 ท่าเทียบเรือเฟอร์รี่ บ้านตำมะลังใต้
3 ก.พ. 68

คุณภาพน้ำคลองมาบังโดยรวมอยู่ในเกณฑ์ดี โดยบริเวณที่มีคุณภาพน้ำอยู่ในเกณฑ์ดี คือ สะพาน บ้านบุเกี่ยยามู (MB01) และบริเวณที่มีคุณภาพน้ำอยู่ในเกณฑ์พอใช้ ได้แก่ สะพานกรมโยธาธิการ หมู่ 1 บ้านฉลุงใต้ (MB03) และท่าเทียบเรือเฟอร์รี่ บ้านตำมะลังใต้ (MB05) (รูปที่ 4)
