**รายงานการติดตามตรวจสอบคุณภาพน้ำ  
ลุ่มน้ำทะเลสาบสงขลา ลุ่มน้ำภาคใต้ฝั่งตะวันออกตอนล่าง และลุ่มน้ำภาคใต้ฝั่งตะวันตก  
ครั้งที่ 3 ปีงบประมาณ พ.ศ. 2568**

สำนักงานสิ่งแวดล้อมและควบคุมมลพิษที่ 16 (สคพ.16) ดำเนินการติดตามตรวจสอบคุณภาพน้ำ แหล่งน้ำสำคัญในลุ่มน้ำทะเลสาบสงขลา พื้นที่จังหวัดสงขลา ลุ่มน้ำภาคใต้ฝั่งตะวันออกตอนล่าง พื้นที่จังหวัด ปัตตานี ยะลา และนราธิวาส และลุ่มน้ำภาคใต้ฝั่งตะวันตก ในพื้นที่จังหวัดสตูล รวมจำนวน 7 แหล่งน้ำ 24 จุดตรวจวัด รายละเอียด ดังนี้

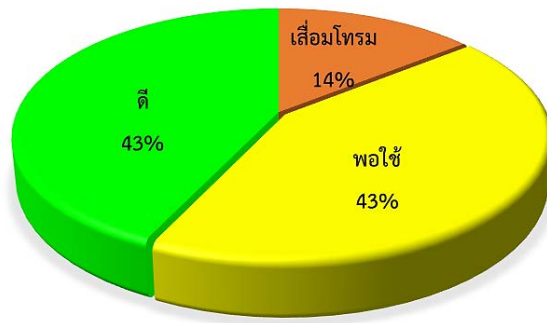
รูปที่ 1 สถานการณ์คุณภาพน้ำ กลุ่มน้ำทะเลสาบสงขลา กลุ่มน้ำภาคใต้ฝั่งตะวันออกตอนล่าง และกลุ่มน้ำภาคใต้ฝั่งตะวันตก ครั้งที่ 3 ปีงบประมาณ พ.ศ. 2568

ปีงบประมาณ พ.ศ. 2568 กำหนดแผนติดตามตรวจสอบคุณภาพน้ำแหล่งน้ำผิวดิน ความถี่ 4 ครั้งต่อปี ครั้งที่ 1 พฤศจิกายน 2567 ครั้งที่ 2 กุมภาพันธ์ ครั้งที่ 3 พฤษภาคม และครั้งที่ 4 กรกฎาคม 2568 โดยได้ติดตามตรวจสอบคุณภาพน้ำแหล่งน้ำผิวดิน ครั้งที่ 3 ปีงบประมาณ พ.ศ. 2568 ระหว่างวันที่ 6 - 15 พฤษภาคม 2568 ผลการประเมินดัชนีคุณภาพน้ำแหล่งน้ำผิวดิน (Water Quality Index : WQI) พบว่า คุณภาพน้ำ 7 แหล่งน้ำ อยู่ในเกณฑ์ดี เกณฑ์พอใช้ และเกณฑ์เสื่อมโทรม คิดเป็นร้อยละ 43 43 และ 14 ตามลำดับ (รูปที่ 1)

● แหล่งน้ำที่มีคุณภาพน้ำโดยรวมอยู่ในเกณฑ์ดี จำนวน 3 แหล่ง ได้แก่ แม่น้ำปัตตานีตอนบน แม่น้ำสายบุรี และคลองมำบัง

● แหล่งน้ำที่มีคุณภาพน้ำโดยรวมอยู่ในเกณฑ์พอใช้ จำนวน 3 แหล่ง ได้แก่ ทะเลสาบสงขลา แม่น้ำปัตตานีตอนล่าง และคลองละงู

● แหล่งน้ำที่มีคุณภาพน้ำโดยรวมอยู่ในเกณฑ์เสื่อมโทรม คือ ทะเลหลวง

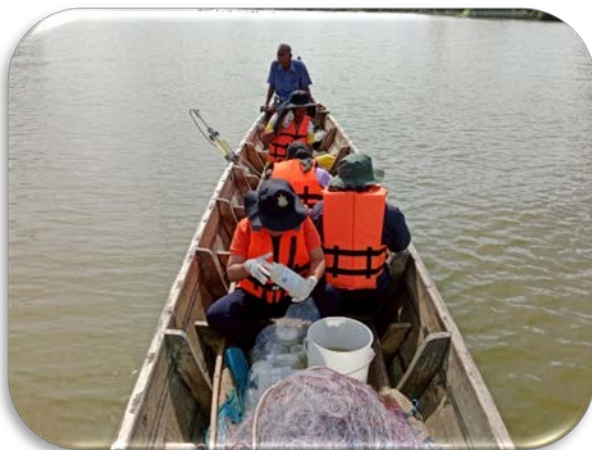
SK04 ปากคลองบ้านโรง 13 พ.ค. 68

คุณภาพน้ำทะเลหลวงอยู่ในเกณฑ์เสื่อมโทรมทั้ง 2 จุดตรวจวัด ได้แก่ ปากคลองบ้านโรง (SK04) และกลางทะเลหลวง (SK05) (รูปที่ 2)

พารามิเตอร์สำคัญที่บ่งชี้ถึงปัญหาคุณภาพน้ำ คือ ความสกปรกในรูปสารอินทรีย์ (BOD) เนื่องจากบริเวณโดยรอบเป็นพื้นที่ชุมชนและเกษตรกรรม

บริเวณที่มีปัญหาคุณภาพน้ำ	สาเหตุ	แนวทางการแก้ไข
<b>ลุ่มน้ำทะเลสาบสงขลา</b>		
<b>ทะเลหลวง</b> ปากคลองบ้านโรง (SK04) กลางทะเลหลวง (SK05)	น้ำเสียจากชุมชน น้ำเสียจากภาคเกษตรกรรม ได้แก่ นาข้าว สวนผลไม้ การเลี้ยงปศุสัตว์แบบ ปล่อยตามธรรมชาติ ซึ่งมี การขับถ่ายของเสียลงสู่แหล่งน้ำ	<ul style="list-style-type: none"> <li>- รณรงค์และส่งเสริมให้ครัวเรือนริมแม่น้ำติดตั้งตะแกรงดักขยะ ถังดักไขมันหรือถังบำบัดน้ำเสียก่อนระบายลงสู่แหล่งน้ำ</li> <li>- ส่งเสริมให้ความรู้เรื่องแนวปฏิบัติที่ดีด้านการเกษตร (Good Agricultural Practices: GAP) เช่น การใช้ปุ๋ยอินทรีย์ ลดการใช้สารเคมี/สารกำจัดศัตรูพืชที่ส่งผลเสียต่อสิ่งแวดล้อมและแหล่งน้ำ รวบรวมมูลสัตว์นำไปใช้ประโยชน์</li> <li>- กำจัดวัชพืช เก็บขยะ และขุดลอกตะกอนดิน และปรับปรุงสภาพแวดล้อม เพื่อเพิ่มการไหลเวียนของน้ำ และรักษาระบบนิเวศ</li> </ul>
<b>ทะเลสาบสงขลา</b> บ้านปากจำ (SK09) ปากคลองอู่ตะเภา (SK10) ปากคลองสำโรง (SK13)	น้ำเสียจากชุมชน น้ำเสียจากอุตสาหกรรม	<ul style="list-style-type: none"> <li>- ให้ความรู้ อปท. ในการบริหารจัดการน้ำเสียชุมชน และความเข้าใจในการปฏิบัติตามกฎหมายสิ่งแวดล้อมหรือกฎหมายที่เกี่ยวข้องกับแหล่งกำเนิดมลพิษ</li> <li>- รณรงค์และส่งเสริมให้ครัวเรือนติดตั้งตะแกรงดักขยะ ถังดักไขมัน หรือถังบำบัดน้ำเสียสำเร็จรูปก่อนระบายออกสู่แหล่งน้ำ</li> </ul>

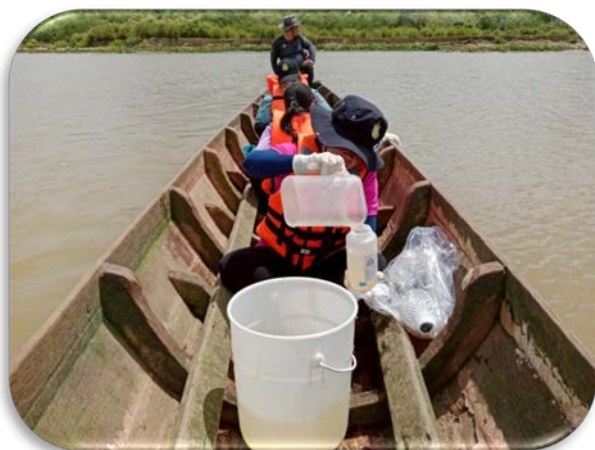
SK10 ปากคลองอู่ตะเภา 6 พ.ค. 68

คุณภาพน้ำทะเลสาบสงขลาโดยรวมอยู่ในเกณฑ์พอใช้ โดยมีสัดส่วนคุณภาพน้ำอยู่ในเกณฑ์ดี เกณฑ์พอใช้ และเกณฑ์เสื่อมโทรม คิดเป็นร้อยละ 14 43 และ 43 ตามลำดับ บริเวณที่คุณภาพน้ำอยู่ในเกณฑ์ดี คือ วัดสุวรรณคีรี (SK14) บริเวณที่คุณภาพน้ำอยู่ในเกณฑ์พอใช้ ได้แก่ ปากคลองพะวง (SK11) สะพานติณสูลานนท์ ช่วงแรก (SK12) และปากทะเลสาบสงขลา (SK15) และบริเวณที่คุณภาพน้ำอยู่ในเกณฑ์เสื่อมโทรม ได้แก่ บ้านปากจำ (SK09) ปากคลองอู่ตะเภา (SK10) และปากคลองสำโรง (SK13) (รูปที่ 2)

- แอมโมเนียในหน่วยไนโตรเจน ( $\text{NH}_3\text{-N}$ ) พบค่าสูงบริเวณปากคลองอู่ตะเภา (SK10) ปากคลองพะวง (SK11) และสะพานติณสูลานนท์ ช่วงแรก (SK12) เนื่องจากรองรับน้ำเสียจากชุมชน และโรงงานอุตสาหกรรม
- ออกซิเจนละลาย (DO) พบมีค่าค่อนข้างต่ำ บริเวณบ้านปากจำ (SK09) ซึ่งพื้นที่โดยรอบเป็นชุมชน และมีการเพาะเลี้ยงสัตว์น้ำ

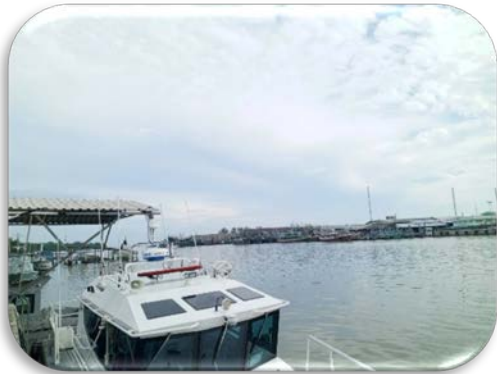
PT01 ปากแม่น้ำปัตตานี ทำเทียบเรือปัตตานี

คุณภาพน้ำแม่น้ำปัตตานีตอนล่างโดยรวมอยู่ในเกณฑ์พอใช้ โดยมีสัดส่วนคุณภาพน้ำอยู่ในเกณฑ์พอใช้ และเกณฑ์เสื่อมโทรม คิดเป็นร้อยละ 50 เท่ากัน *บริเวณที่คุณภาพน้ำอยู่ในเกณฑ์พอใช้* คือ สะพานบ้านอาเนาะปูโล๊ะ (PT02) และ*บริเวณที่คุณภาพน้ำอยู่ในเกณฑ์เสื่อมโทรม* คือ ปากแม่น้ำปัตตานี ทำเทียบเรือปัตตานี (PT01) (รูปที่ 3)

พารามิเตอร์สำคัญที่บ่งชี้ถึงปัญหาคุณภาพน้ำ คือ แบคทีเรียกลุ่มโคลิฟอร์มทั้งหมด (TCB) พบค่าค่อนข้างสูงบริเวณปากแม่น้ำปัตตานี ทำเทียบเรือปัตตานี (PT01) เนื่องจากเป็นบริเวณท้ายน้ำก่อนลงสู่ทะเลอ่าวไทย เป็นแหล่งรองรับน้ำเสียชุมชนจากอำเภอเมืองปัตตานี ทำเทียบเรือ และน้ำเสียจากโรงงานอุตสาหกรรม

<b>ลุ่มน้ำภาคใต้ฝั่งตะวันออกตอนล่าง</b>		
<b>แม่น้ำปัตตานีตอนล่าง</b> ปากแม่น้ำปัตตานี ท่าเทียบเรือ ปัตตานี (PT01)	น้ำเสียจากชุมชน ท่าเทียบเรือ น้ำเสียจากโรงงานอุตสาหกรรม	<ul style="list-style-type: none"> <li>- รณรงค์และส่งเสริมให้ครัวเรือน ริมแม่น้ำติดตั้งตะแกรงดักขยะ ถังดักไขมันหรือถังบำบัดน้ำเสียก่อนระบายลงสู่แหล่งน้ำ</li> <li>- รณรงค์ให้ความรู้ผู้ประกอบการและชาวประมงบริเวณท่าเทียบเรือประมงปัตตานีไม่ให้ปล่อยน้ำทิ้งและสิ่งปฏิกูลลงสู่แม่น้ำ</li> <li>- ส่งเสริมเทคโนโลยีสะอาดแก่โรงงานอุตสาหกรรมเพื่อลดของเสียและปริมาณน้ำเสีย</li> </ul>

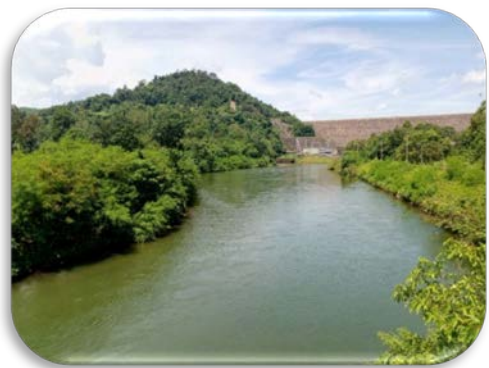
PT05 ท้ายเขื่อนบางลาง

คุณภาพน้ำแม่น้ำปัตตานีตอนบนโดยรวมอยู่ในเกณฑ์ดี โดยมีสัดส่วนคุณภาพน้ำอยู่ในเกณฑ์ดี และเกณฑ์พอใช้ คิดเป็นร้อยละ 67 และ 33 ตามลำดับ *บริเวณที่คุณภาพน้ำอยู่ในเกณฑ์ดี* ได้แก่ โรงสูบน้ำแรงต่ำประปาเทศบาลนครยะลา (PT03) และสะพานบ้านบาเจาะ (PT04) และ*บริเวณที่คุณภาพน้ำอยู่ในเกณฑ์พอใช้* คือ ท้ายเขื่อนบางลาง (PT05) (รูปที่ 3)

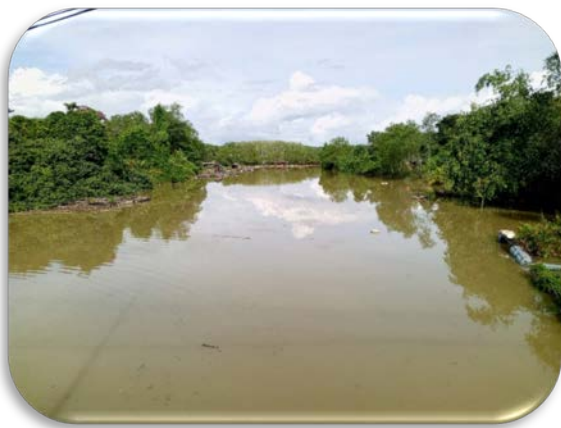
LG02 สะพานชะงู บ้านลาหงา

คุณภาพน้ำคลองชะงูโดยรวมอยู่ในเกณฑ์พอใช้ โดยมีสัดส่วนคุณภาพน้ำอยู่ในเกณฑ์ดี และเกณฑ์พอใช้ คิดเป็นร้อยละ 33 และ 67 ตามลำดับ บริเวณที่คุณภาพน้ำอยู่ในเกณฑ์ดี คือ สะพาน 100 เมตร บ้านวังยาว (LG01) และบริเวณที่คุณภาพน้ำอยู่ในเกณฑ์พอใช้ ได้แก่ สะพานชะงู บ้านลาหงา (LG02) และท่าเทียบเรือปากบารา (LG03) (รูปที่ 4)

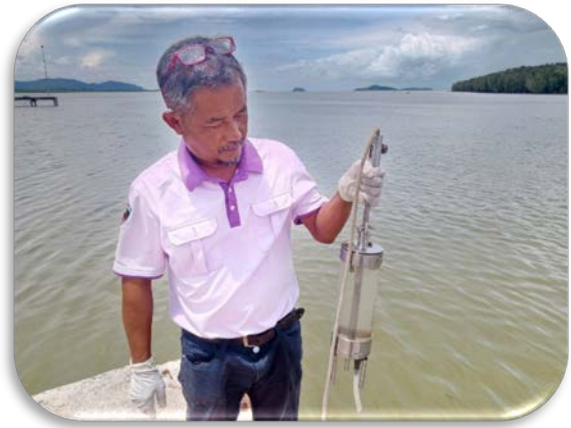
MB05 ท่าเทียบเรือเฟอร์รี่ บ้านตำมะลังใต้

คุณภาพน้ำคลองมาบั้งโดยรวมอยู่ในเกณฑ์ดี โดยบริเวณที่มีคุณภาพน้ำอยู่ในเกณฑ์ดี คือ สะพาน บ้านบุเกี่ยยามู (MB01) และบริเวณที่มีคุณภาพน้ำอยู่ในเกณฑ์พอใช้ ได้แก่ สะพานกรมโยธาธิการ หมู่ 1 บ้านฉลุงใต้ (MB03) และท่าเทียบเรือเฟอร์รี่ บ้านตำมะลังใต้ (MB05) (รูปที่ 4)
